塩害と油汚染の土壌改善

一般社団法人
循環型社会研究協会

塩害と油汚染の改善事例

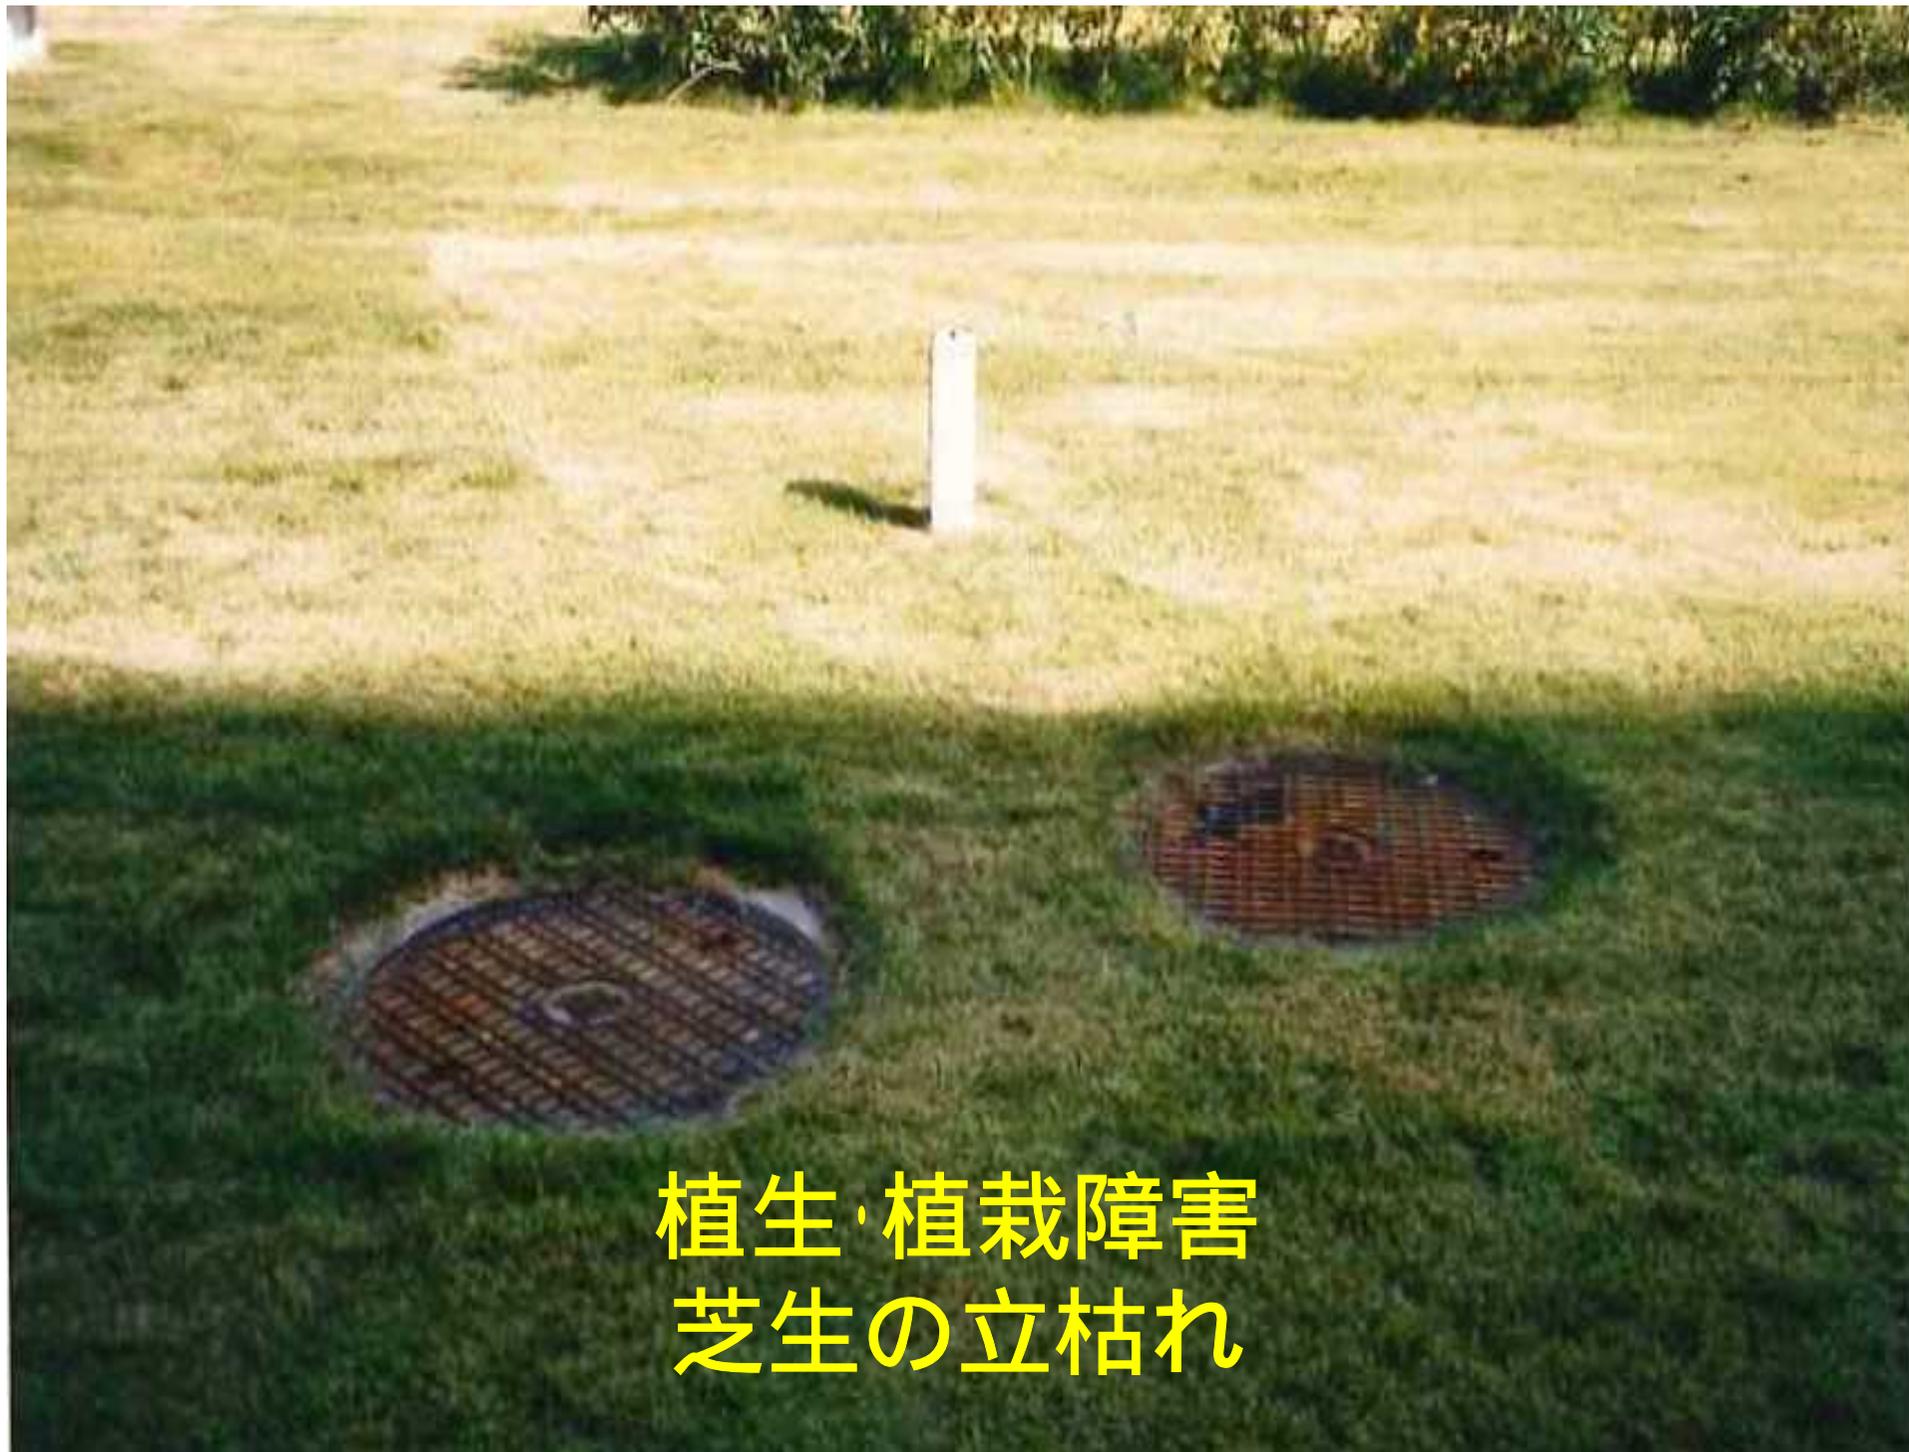
事例1. 新潟市東港

植生・植栽障害
芝生の立枯れ

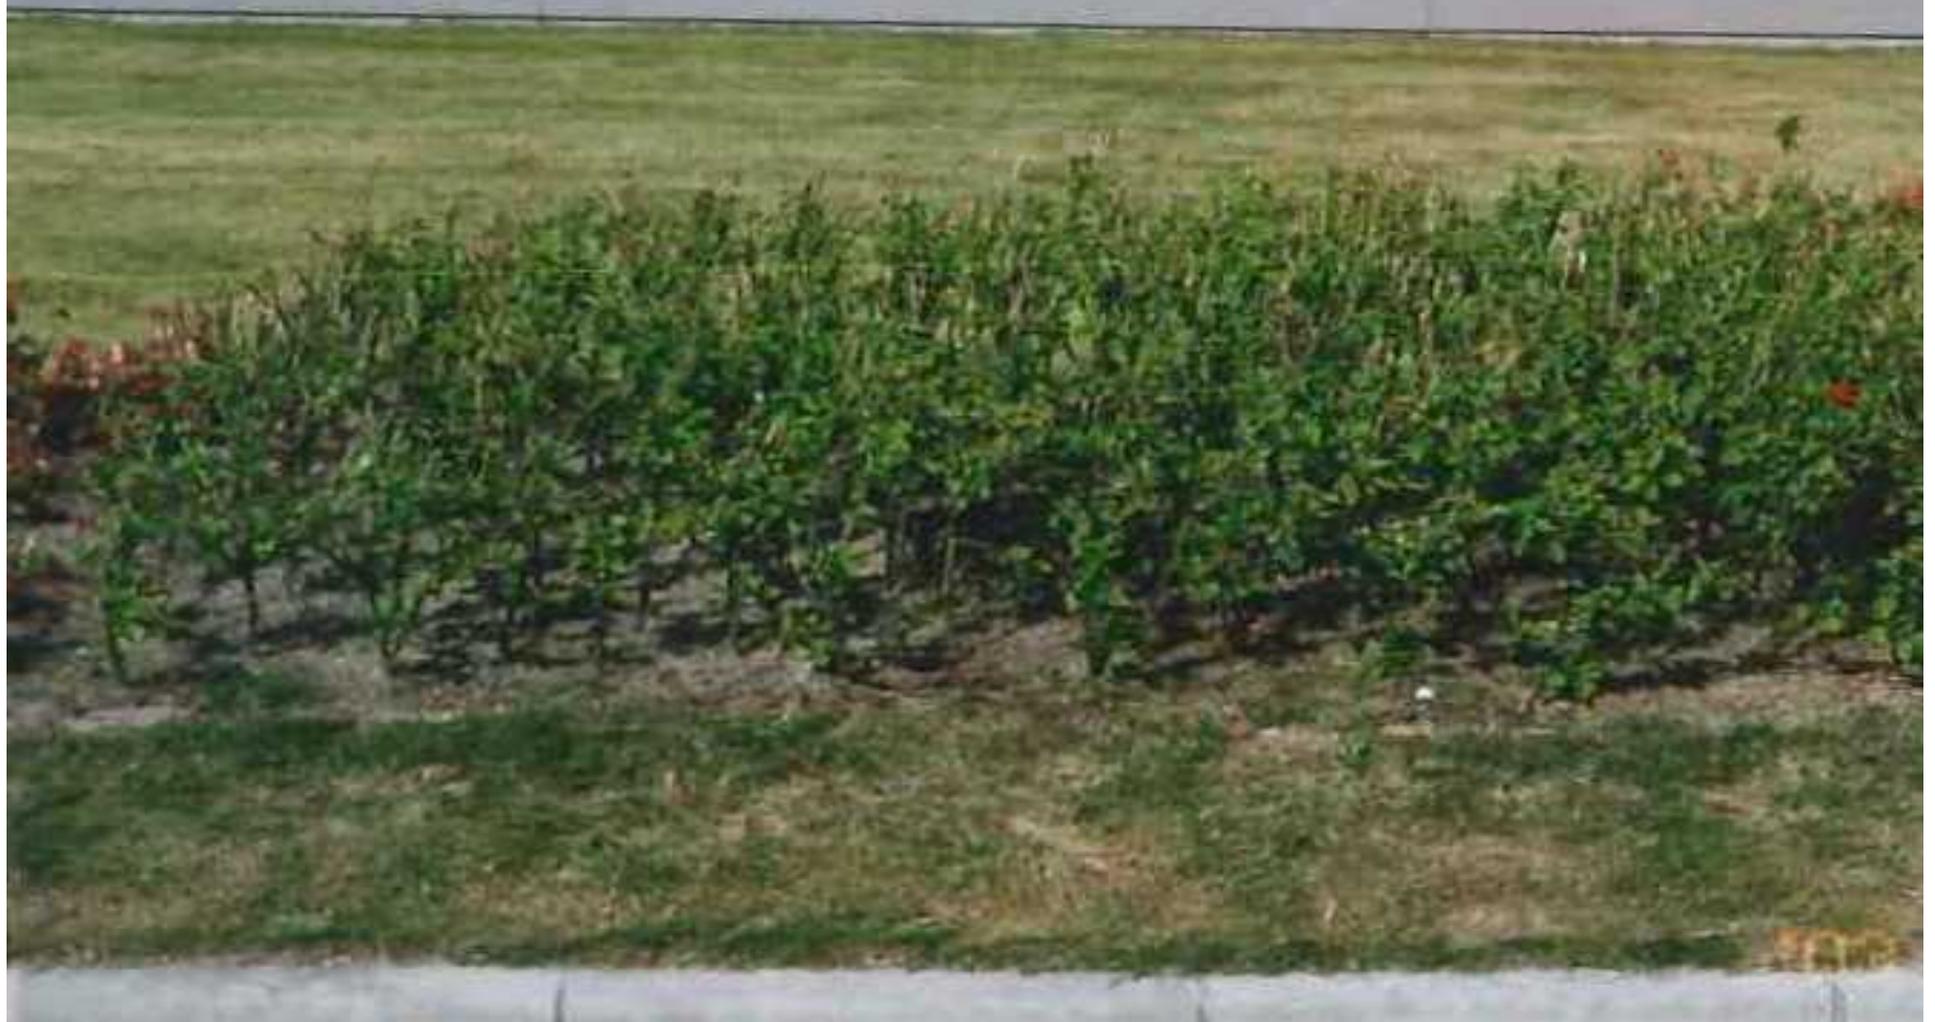
植生・植栽障害
植生成長せず

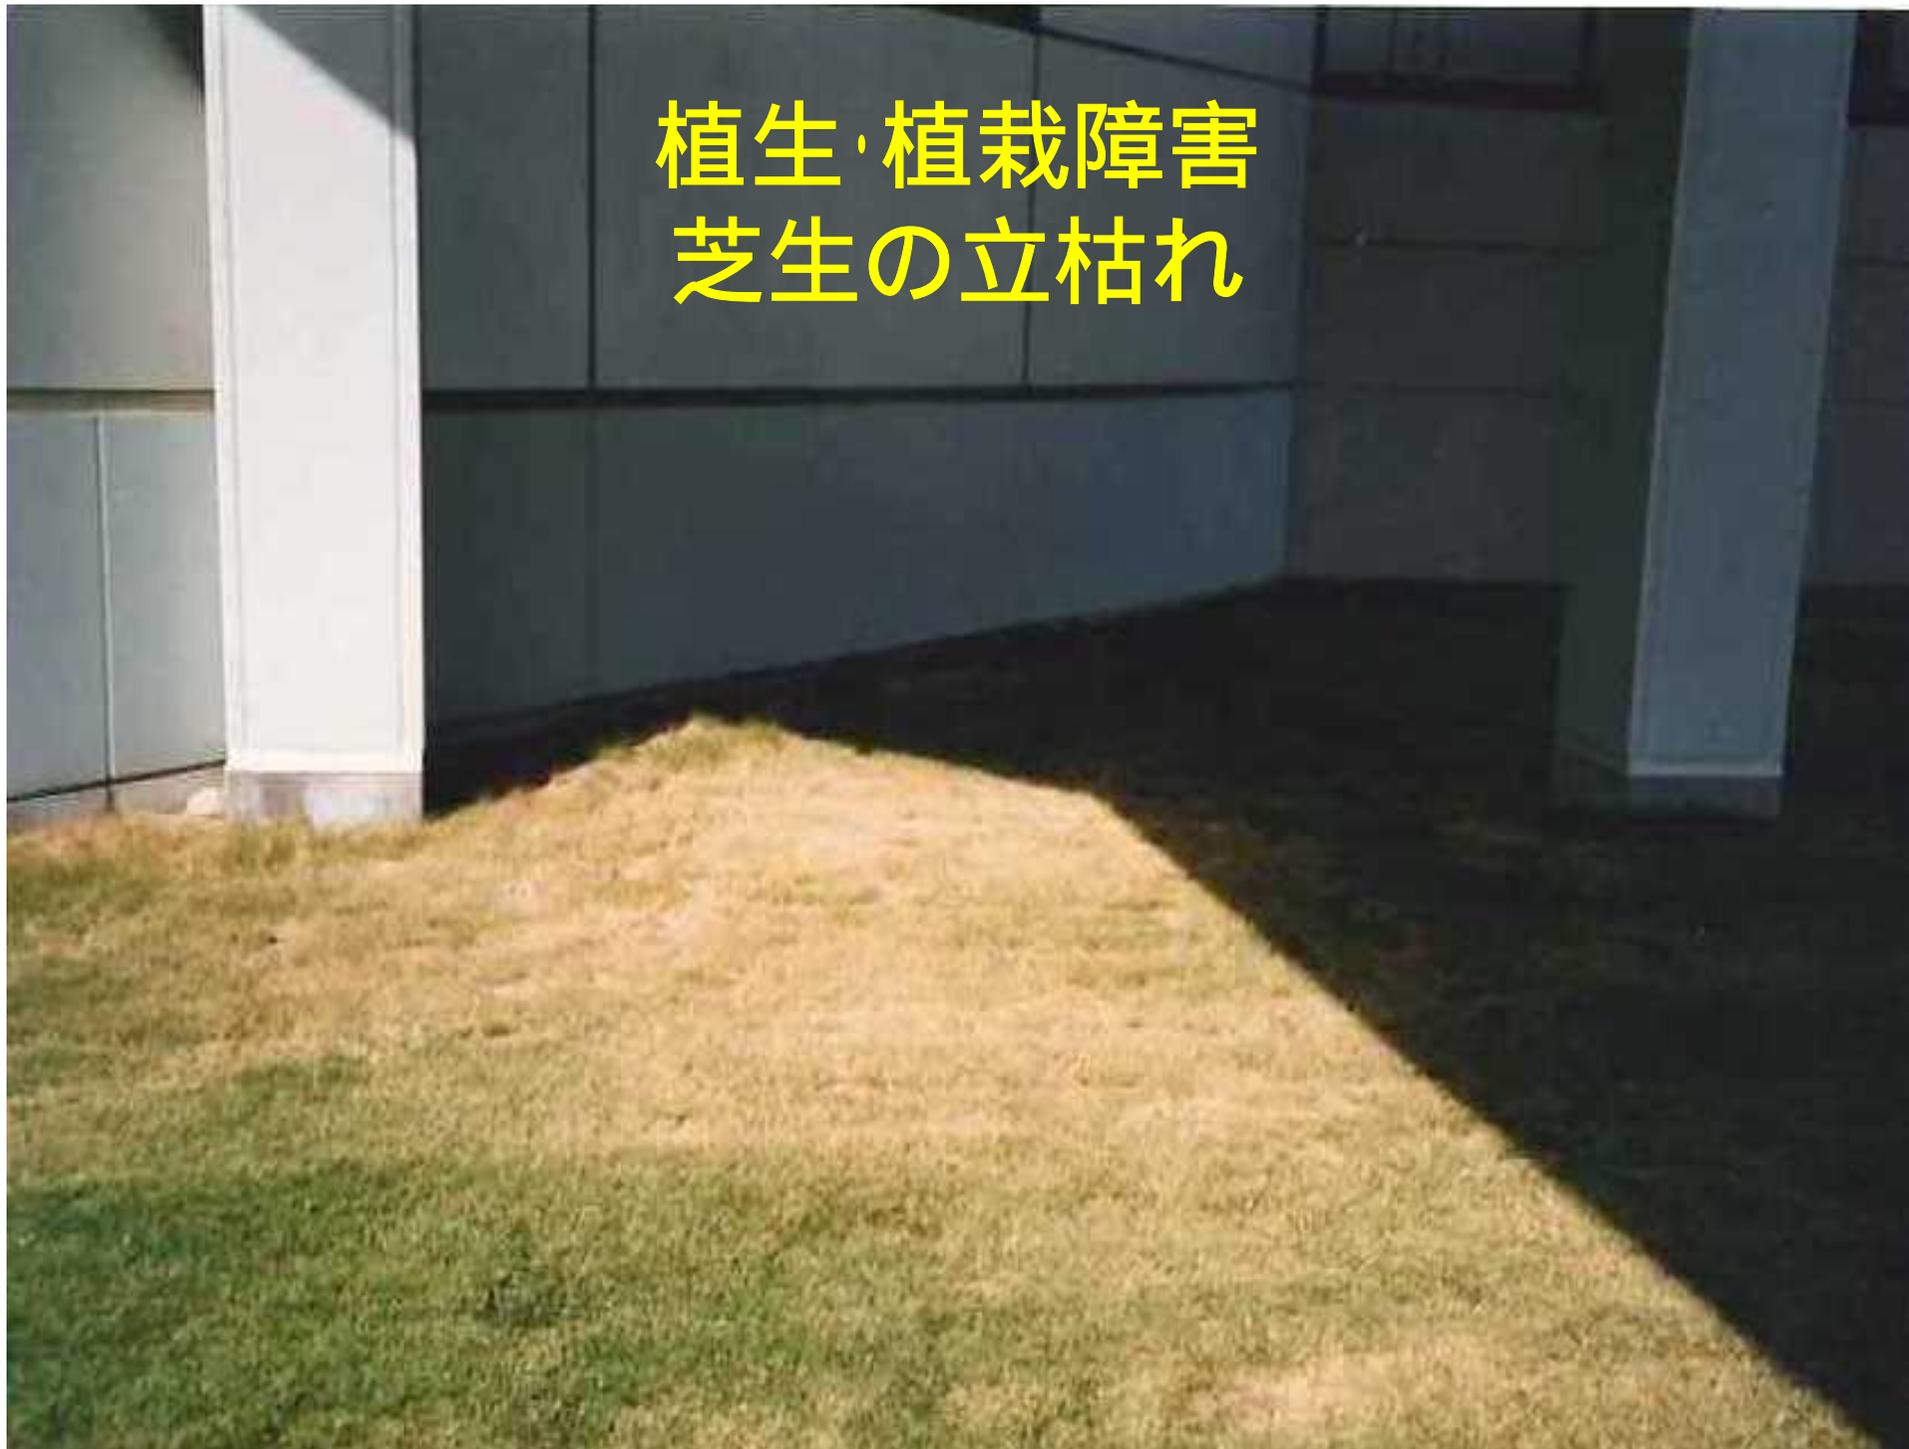
植生・植栽障害
芝生の立枯れ

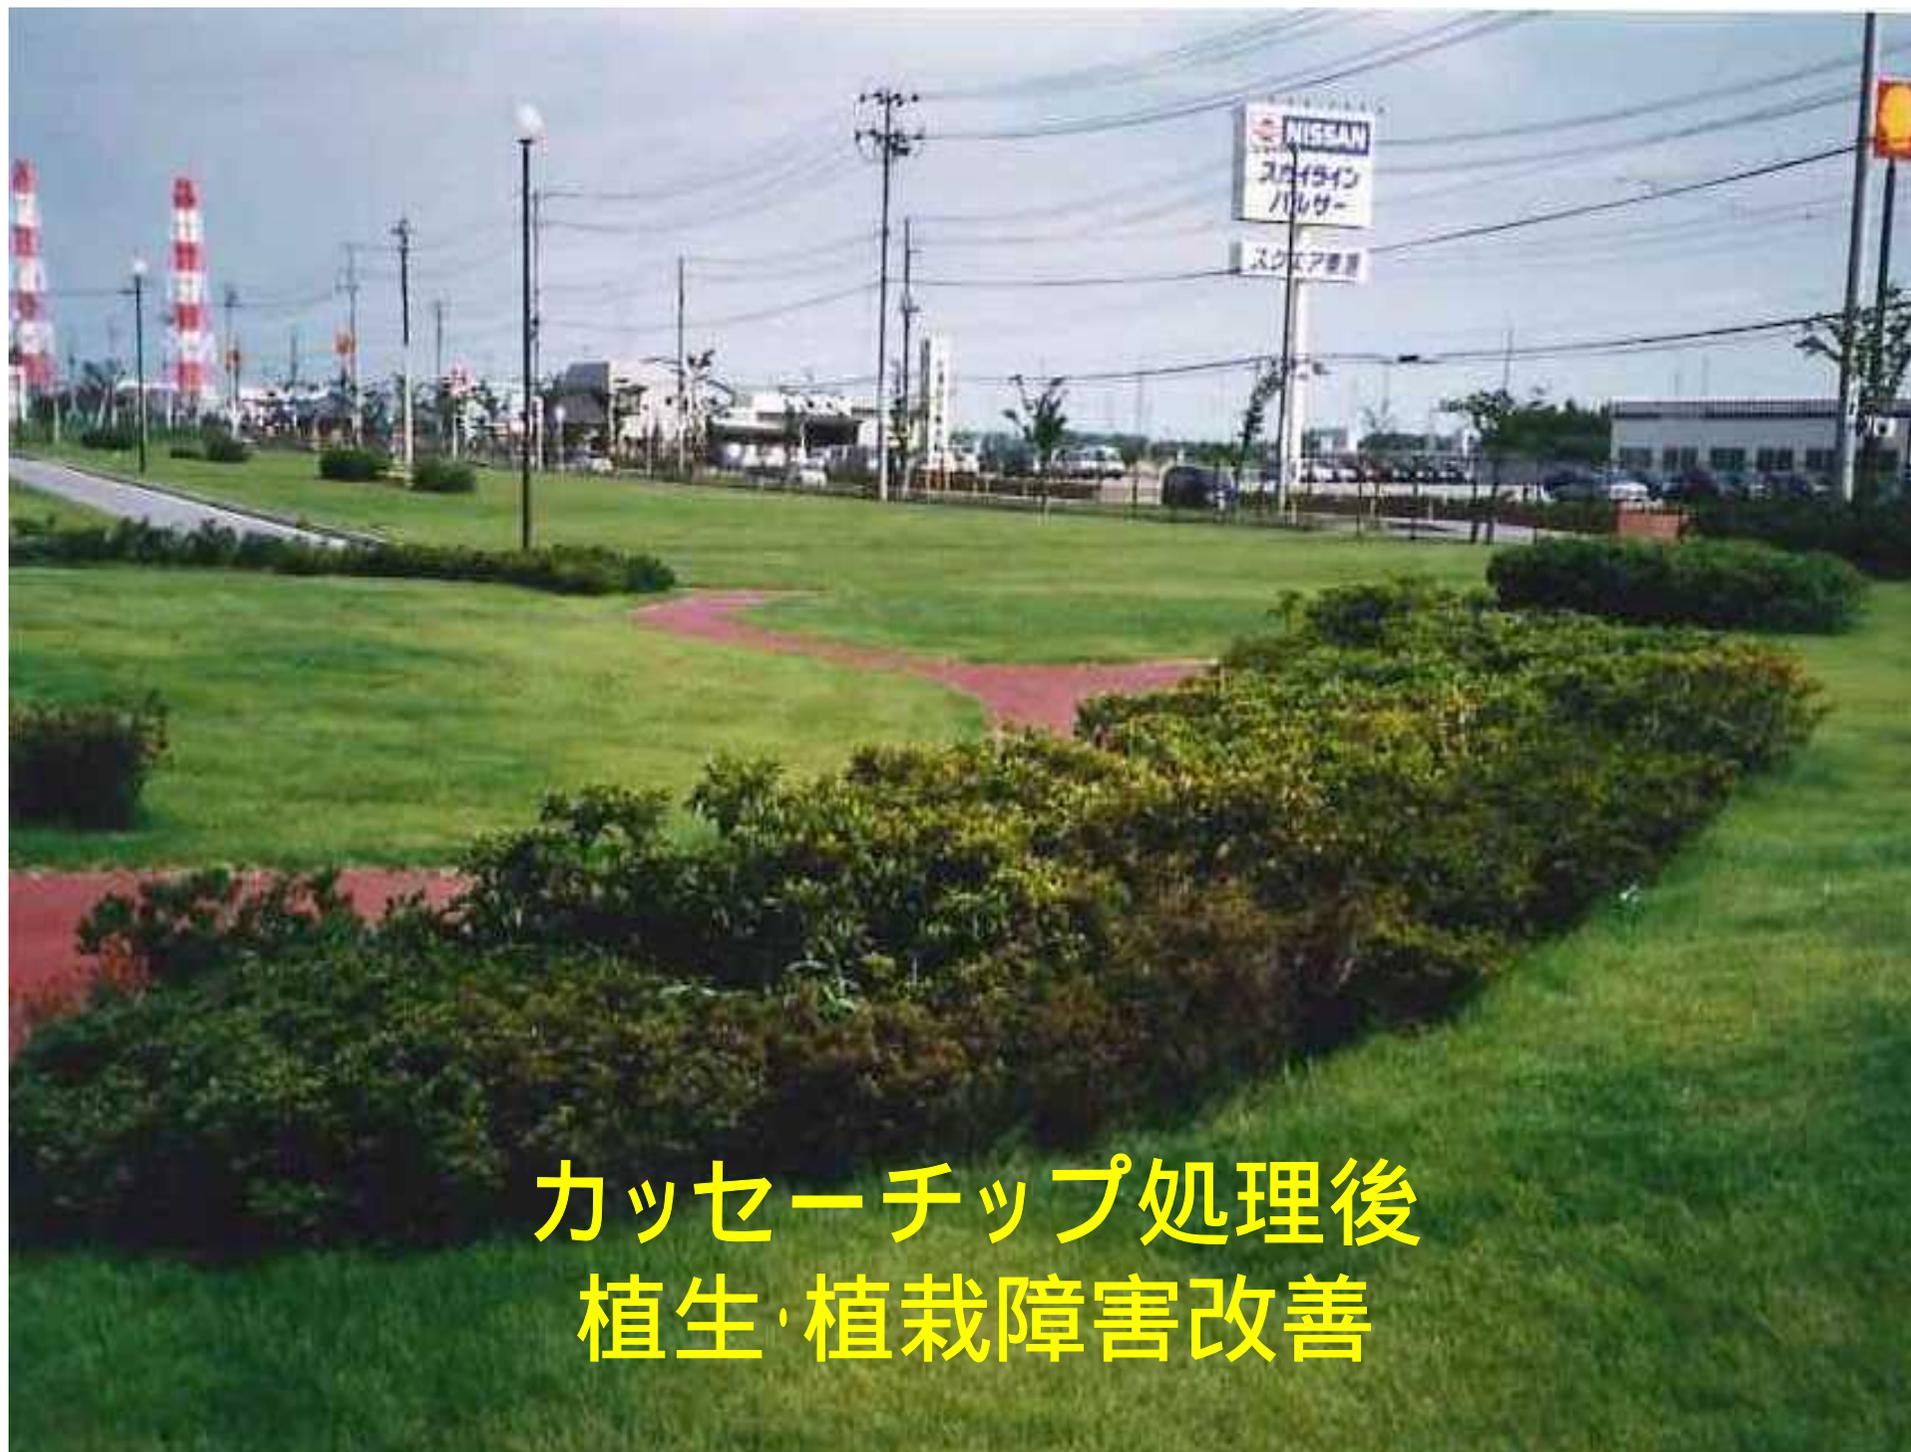
カッセーチップ処理後
植生・植栽障害改善

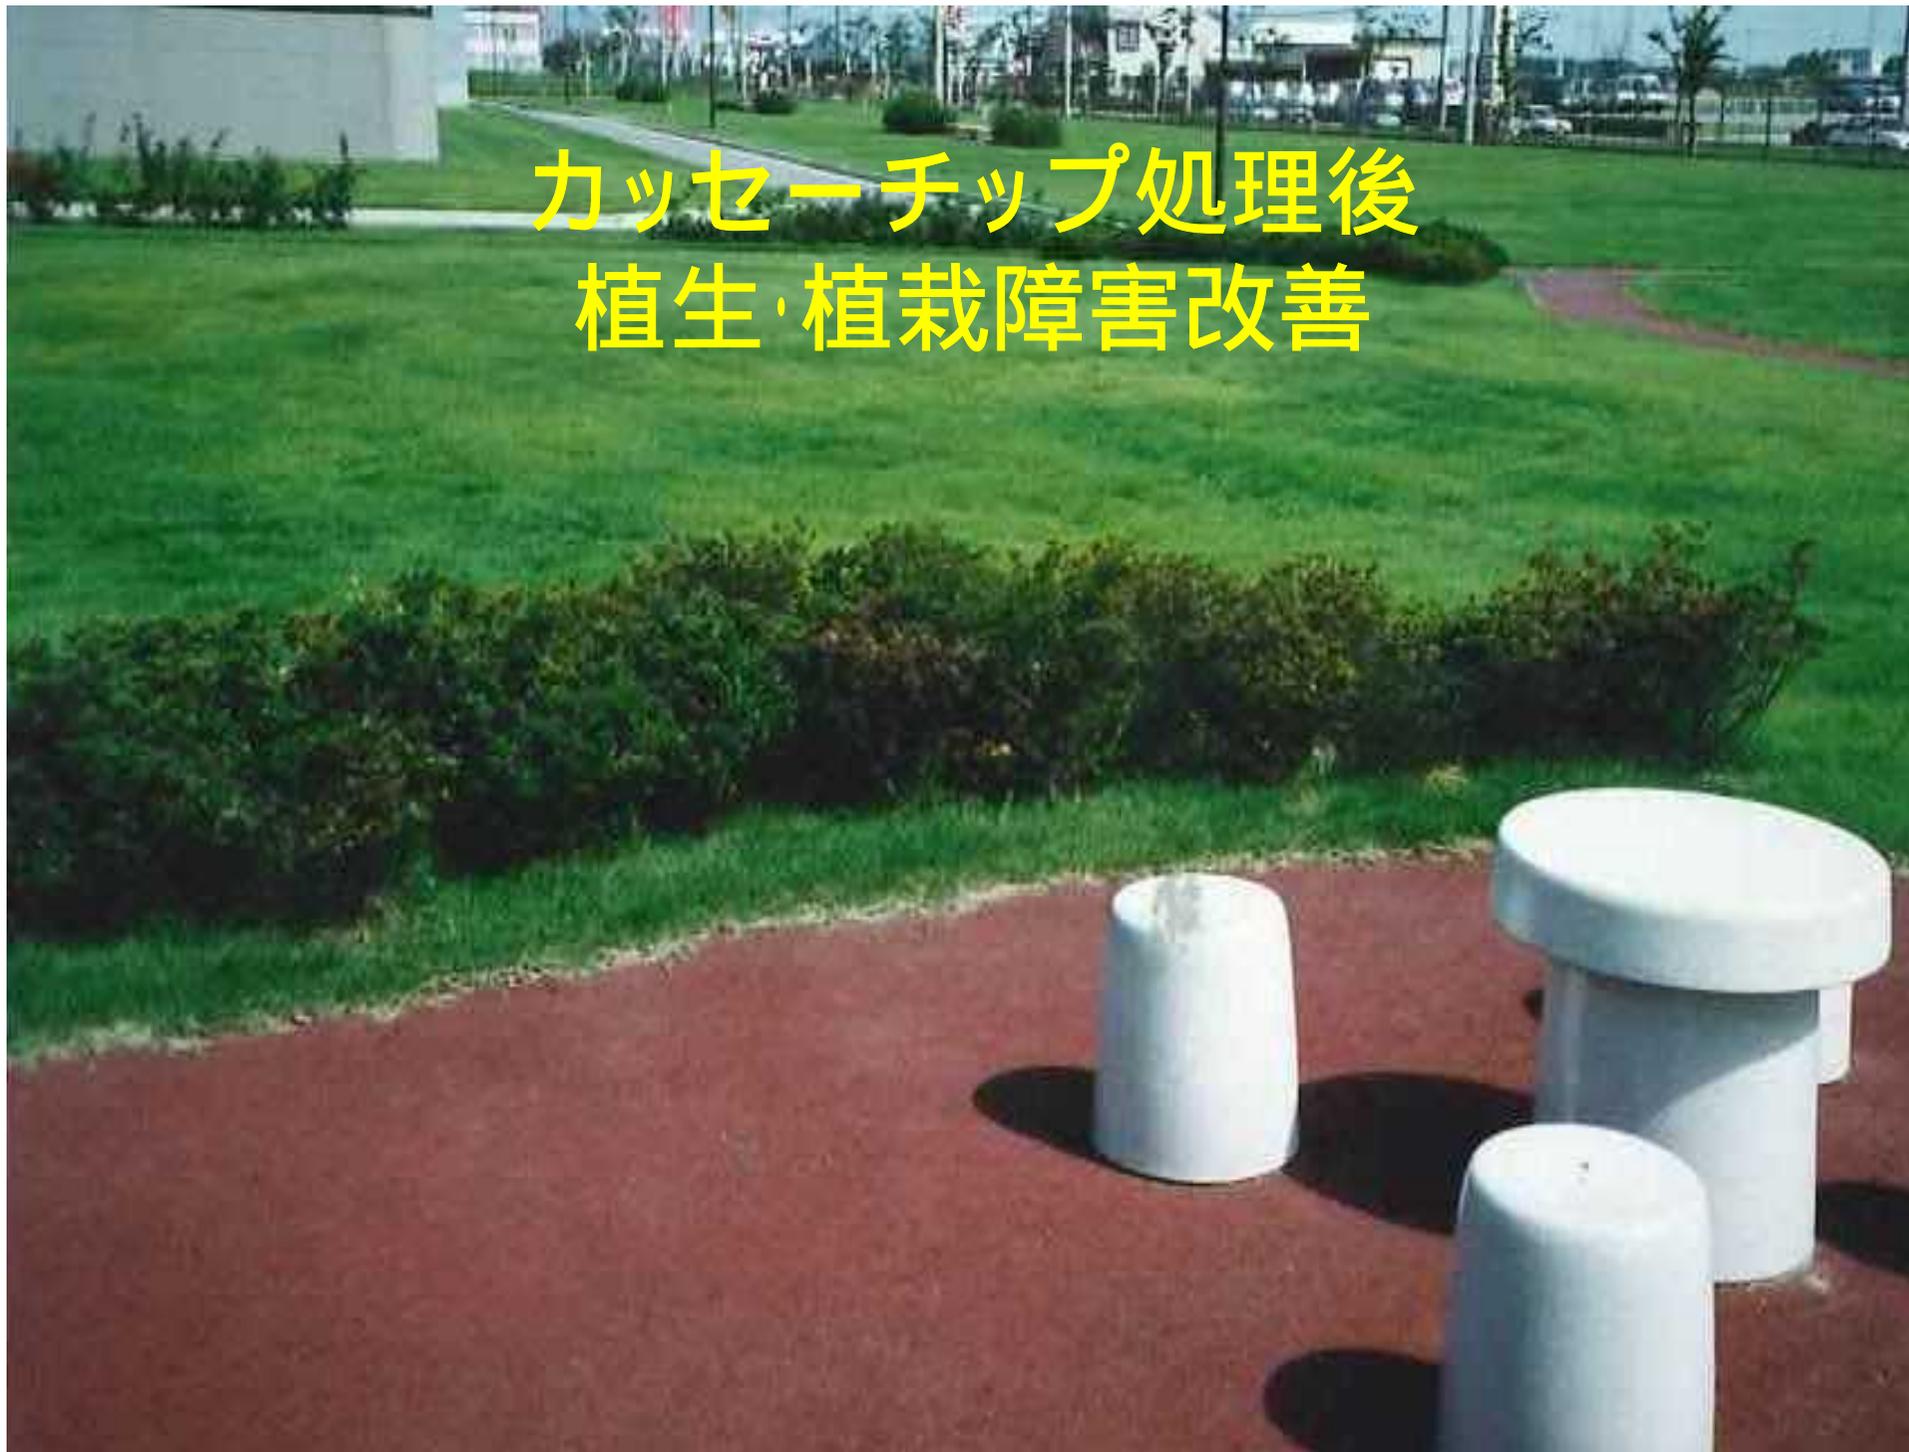
カッセーチップ処理後
植生・植栽障害改善

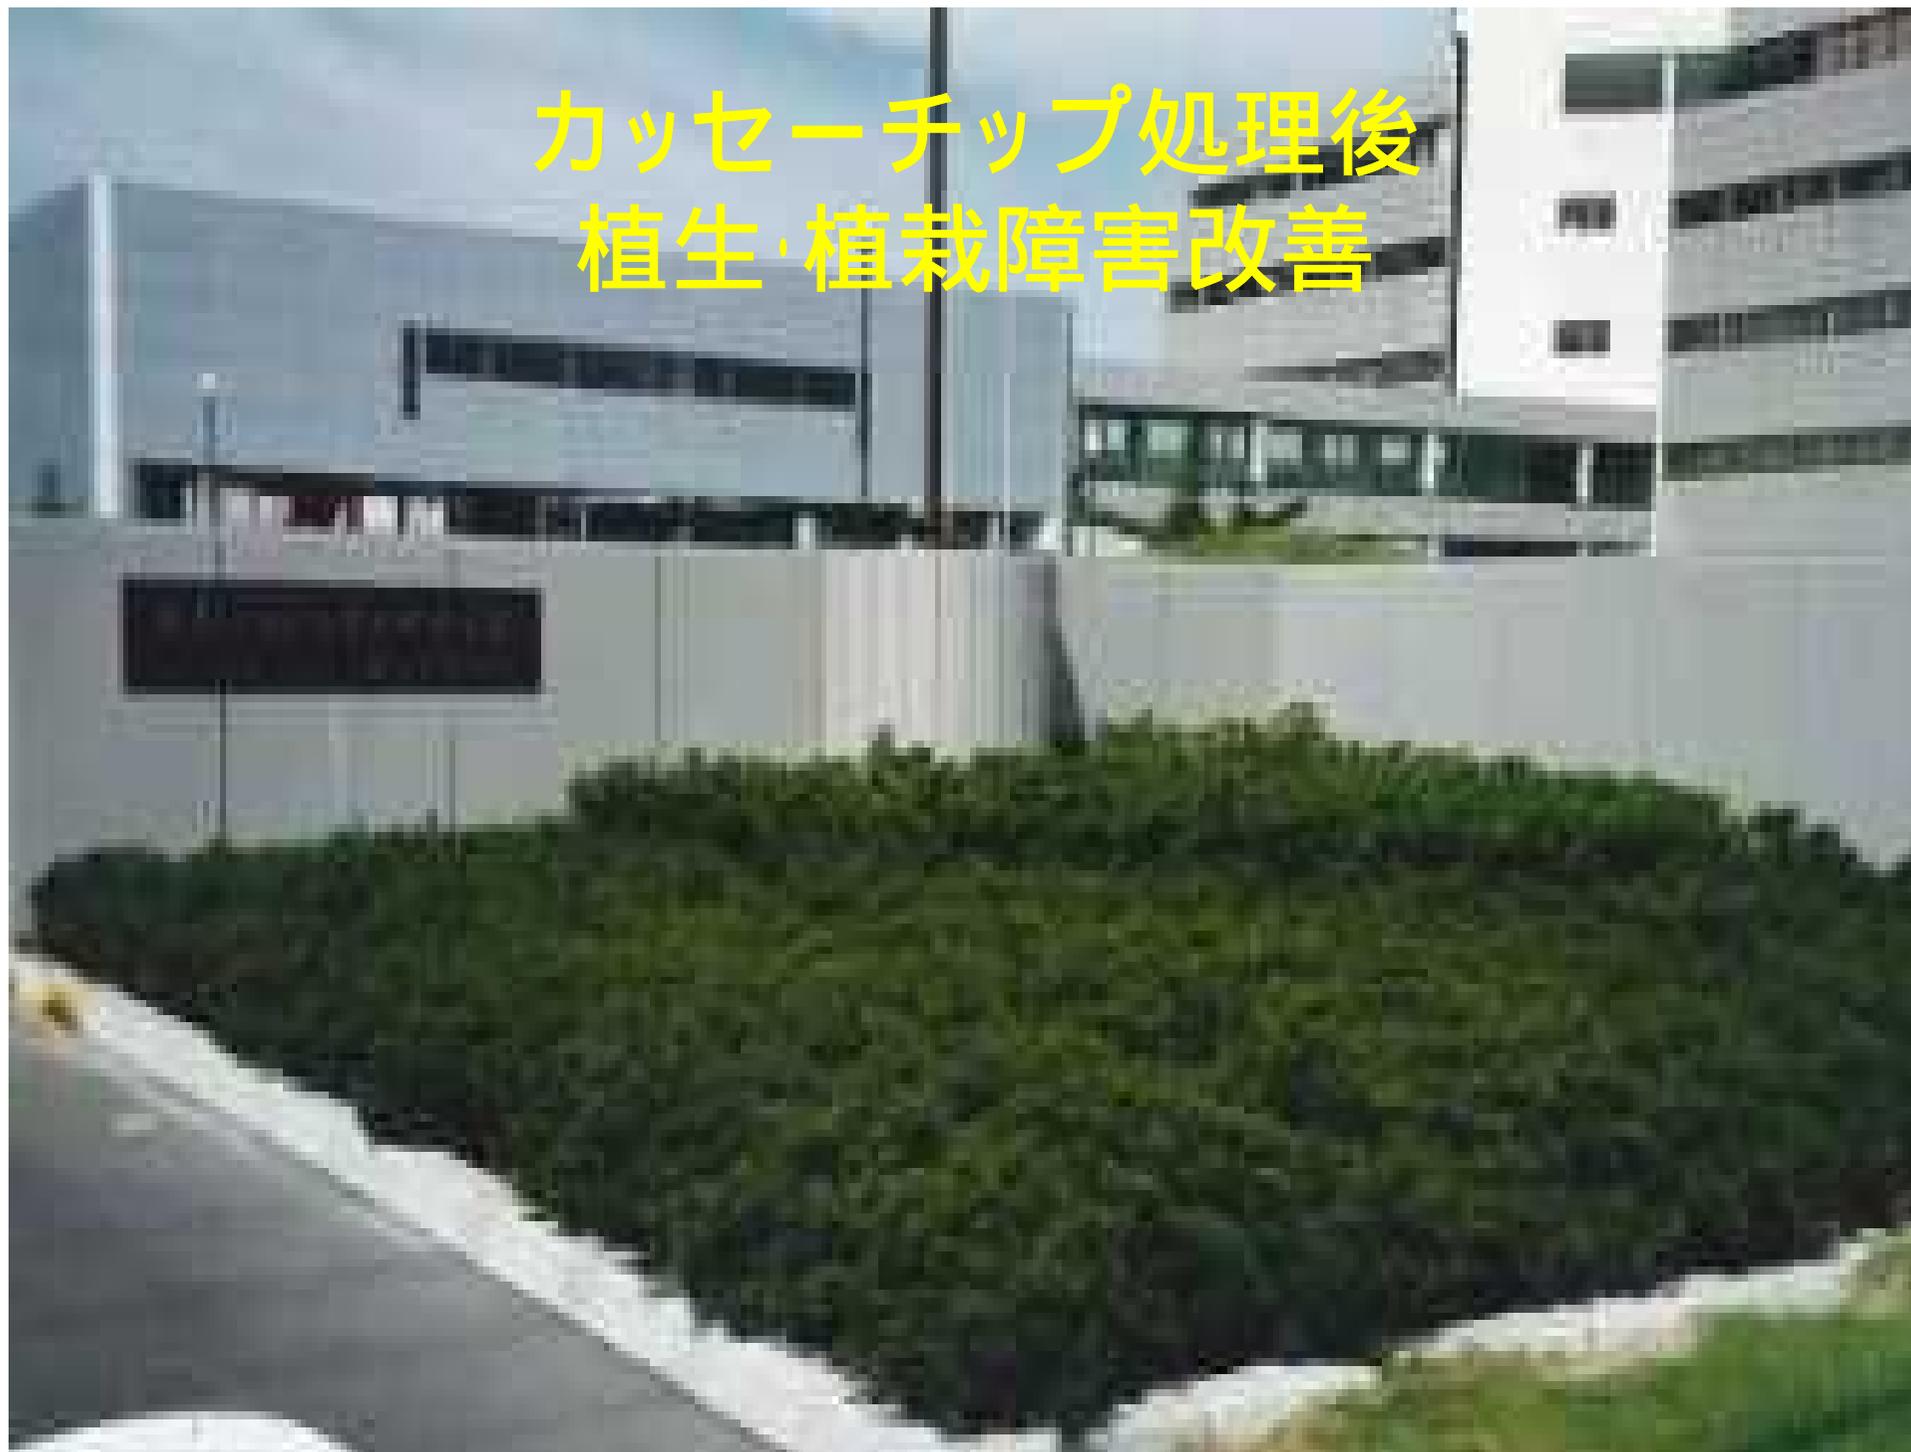
カッセーチップ処理後
植生・植栽障害改善

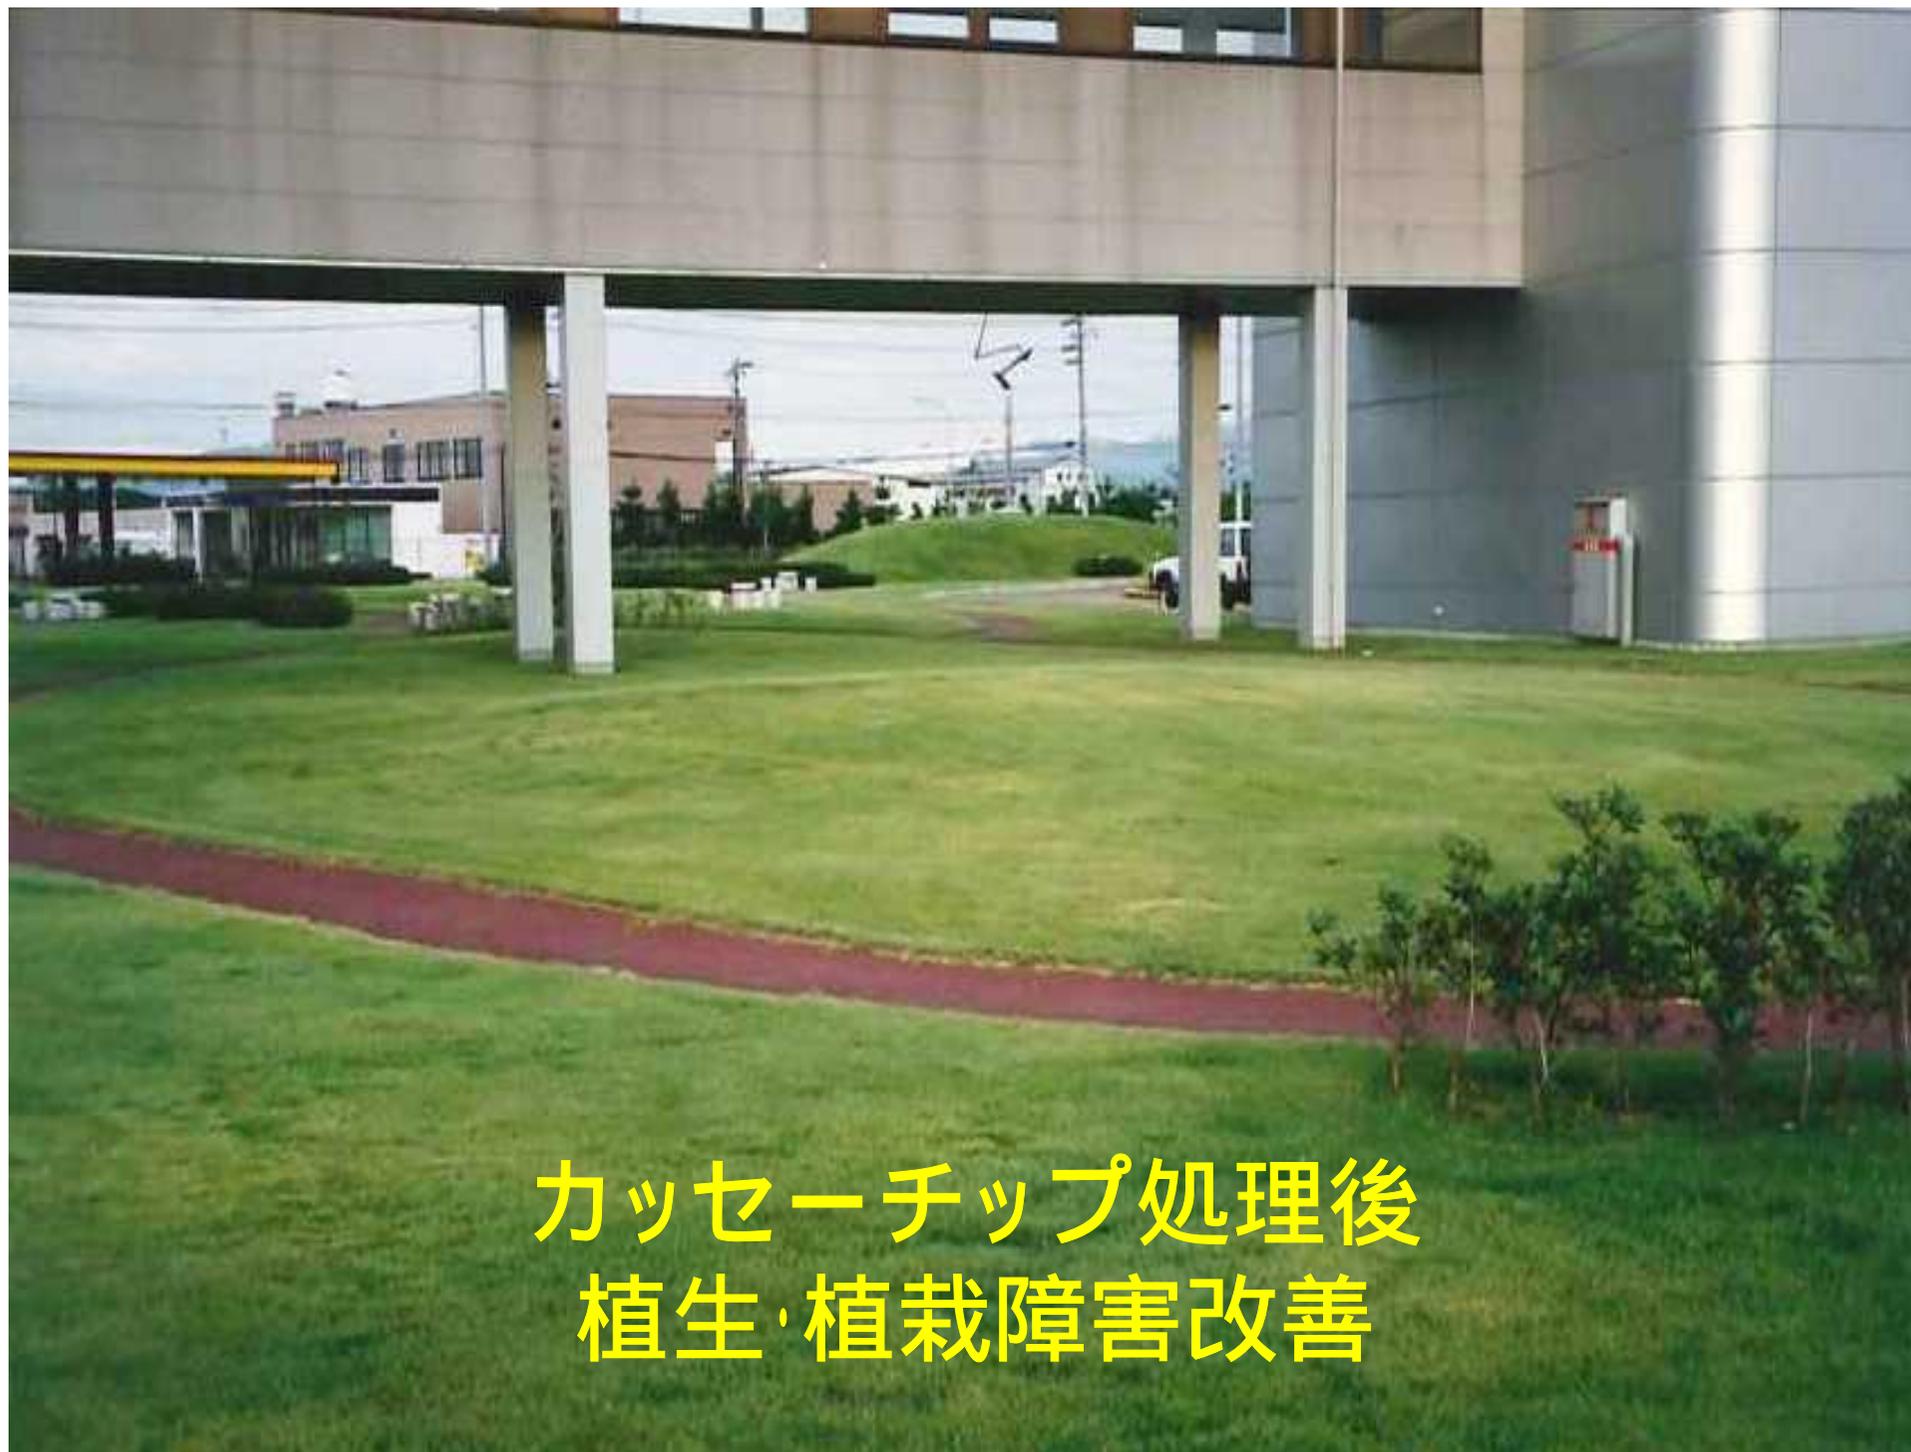
カッセーチップ処理後
植生・植栽障害改善

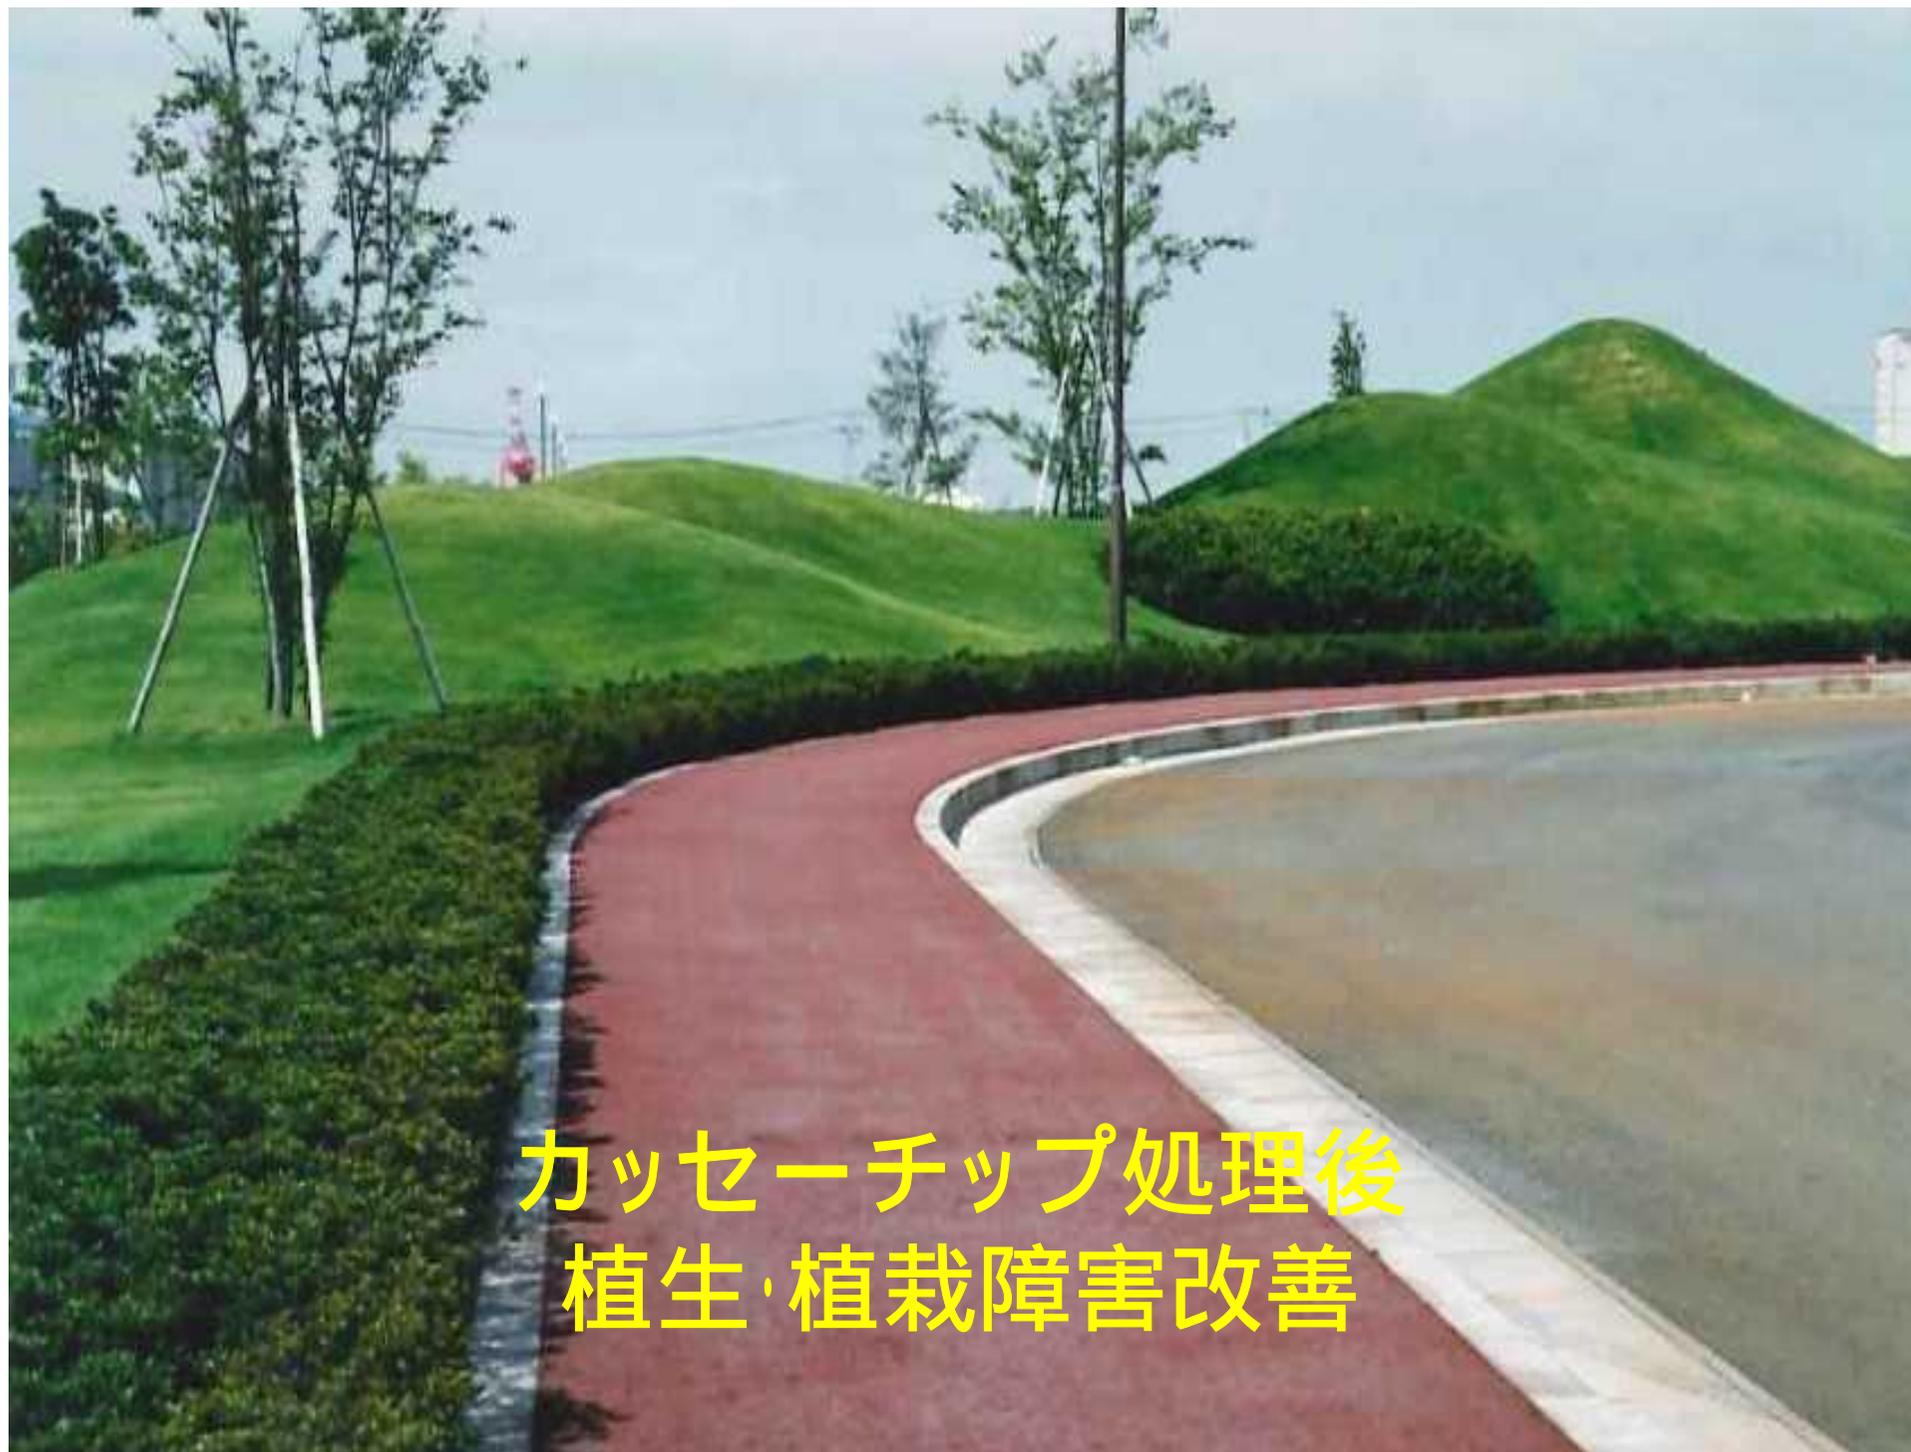
カッセーチップ処理後
植生・植栽障害改善
