塩害と油汚染の土壌改善

一般社団法人
循環型社会研究協会

塩害と油汚染の改善事例

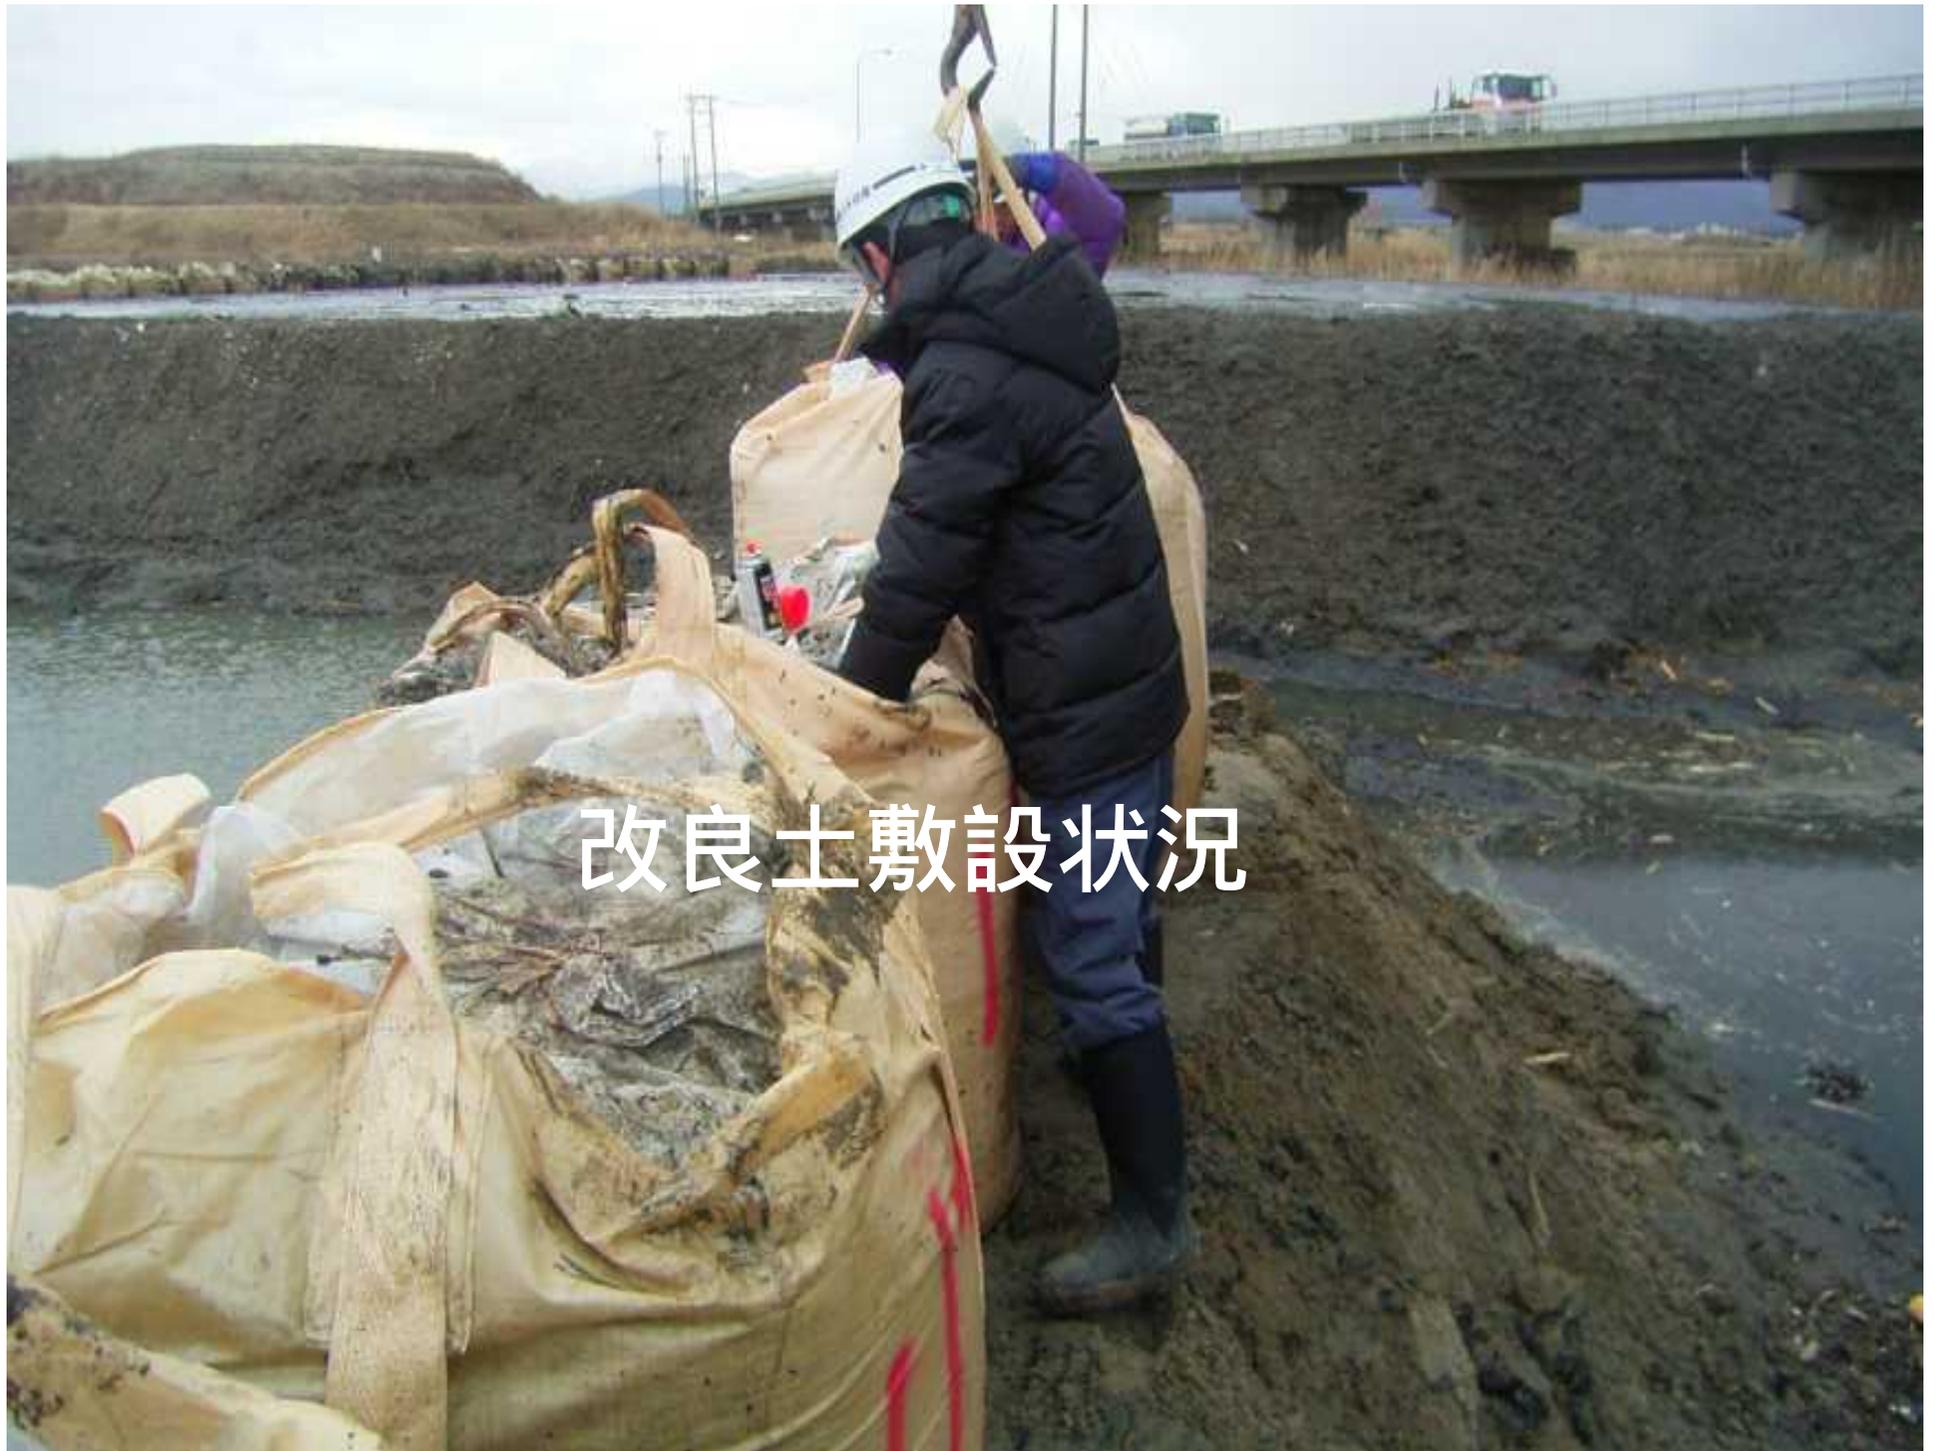
事例2. 一級河川荒川河口閉塞

改良土敷設状況

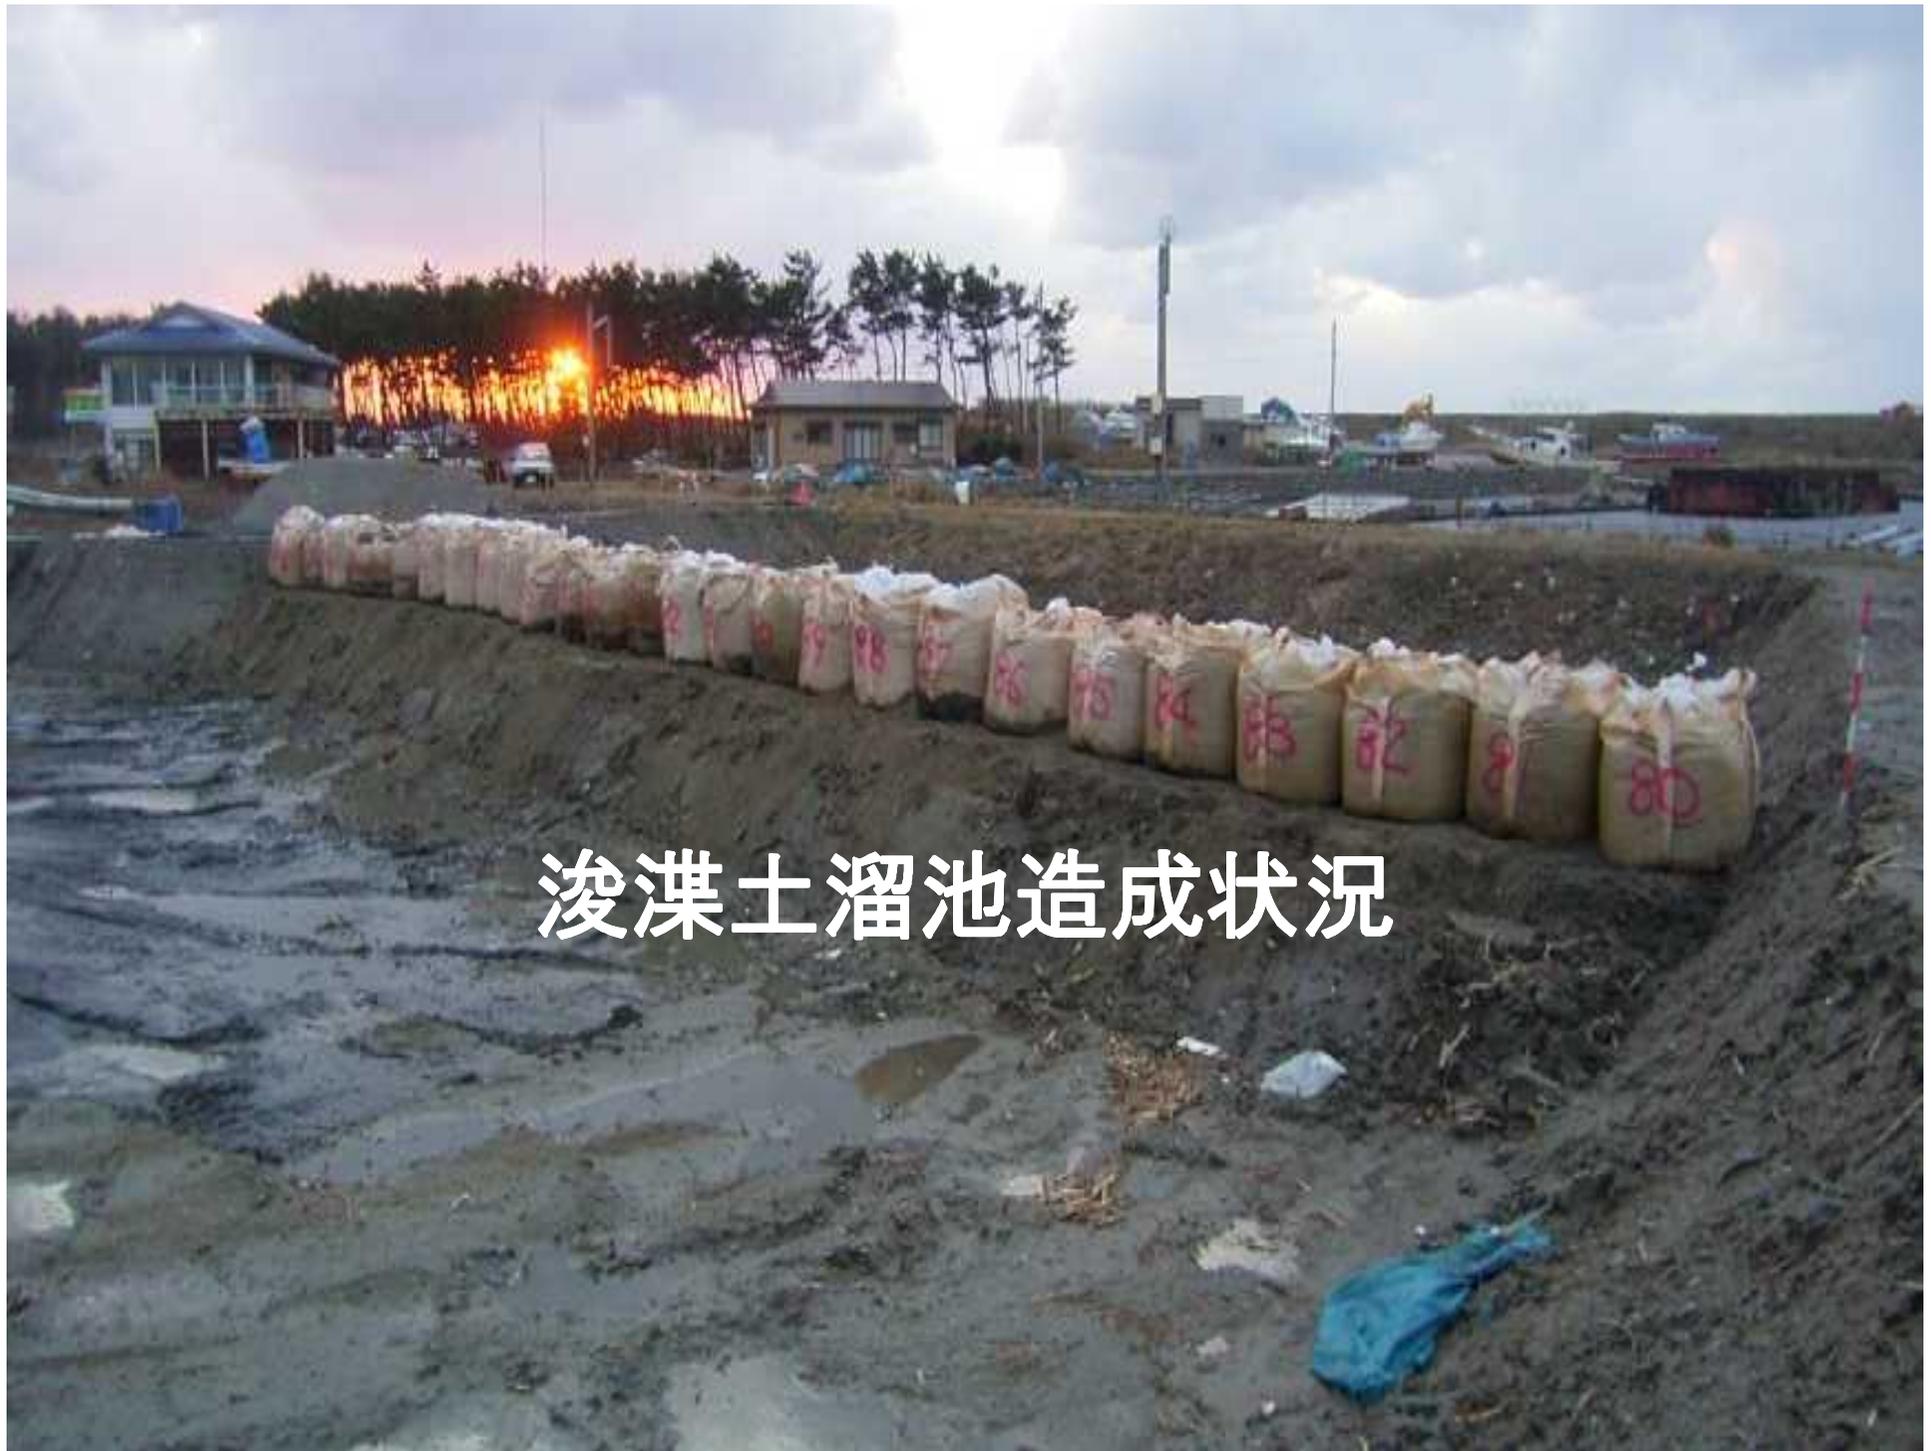
浚渫土溜池造成狀況

浚渫土の水切りを良くするため、底の部分に土納を縦横に並べ暗きょう効果を持たせる。

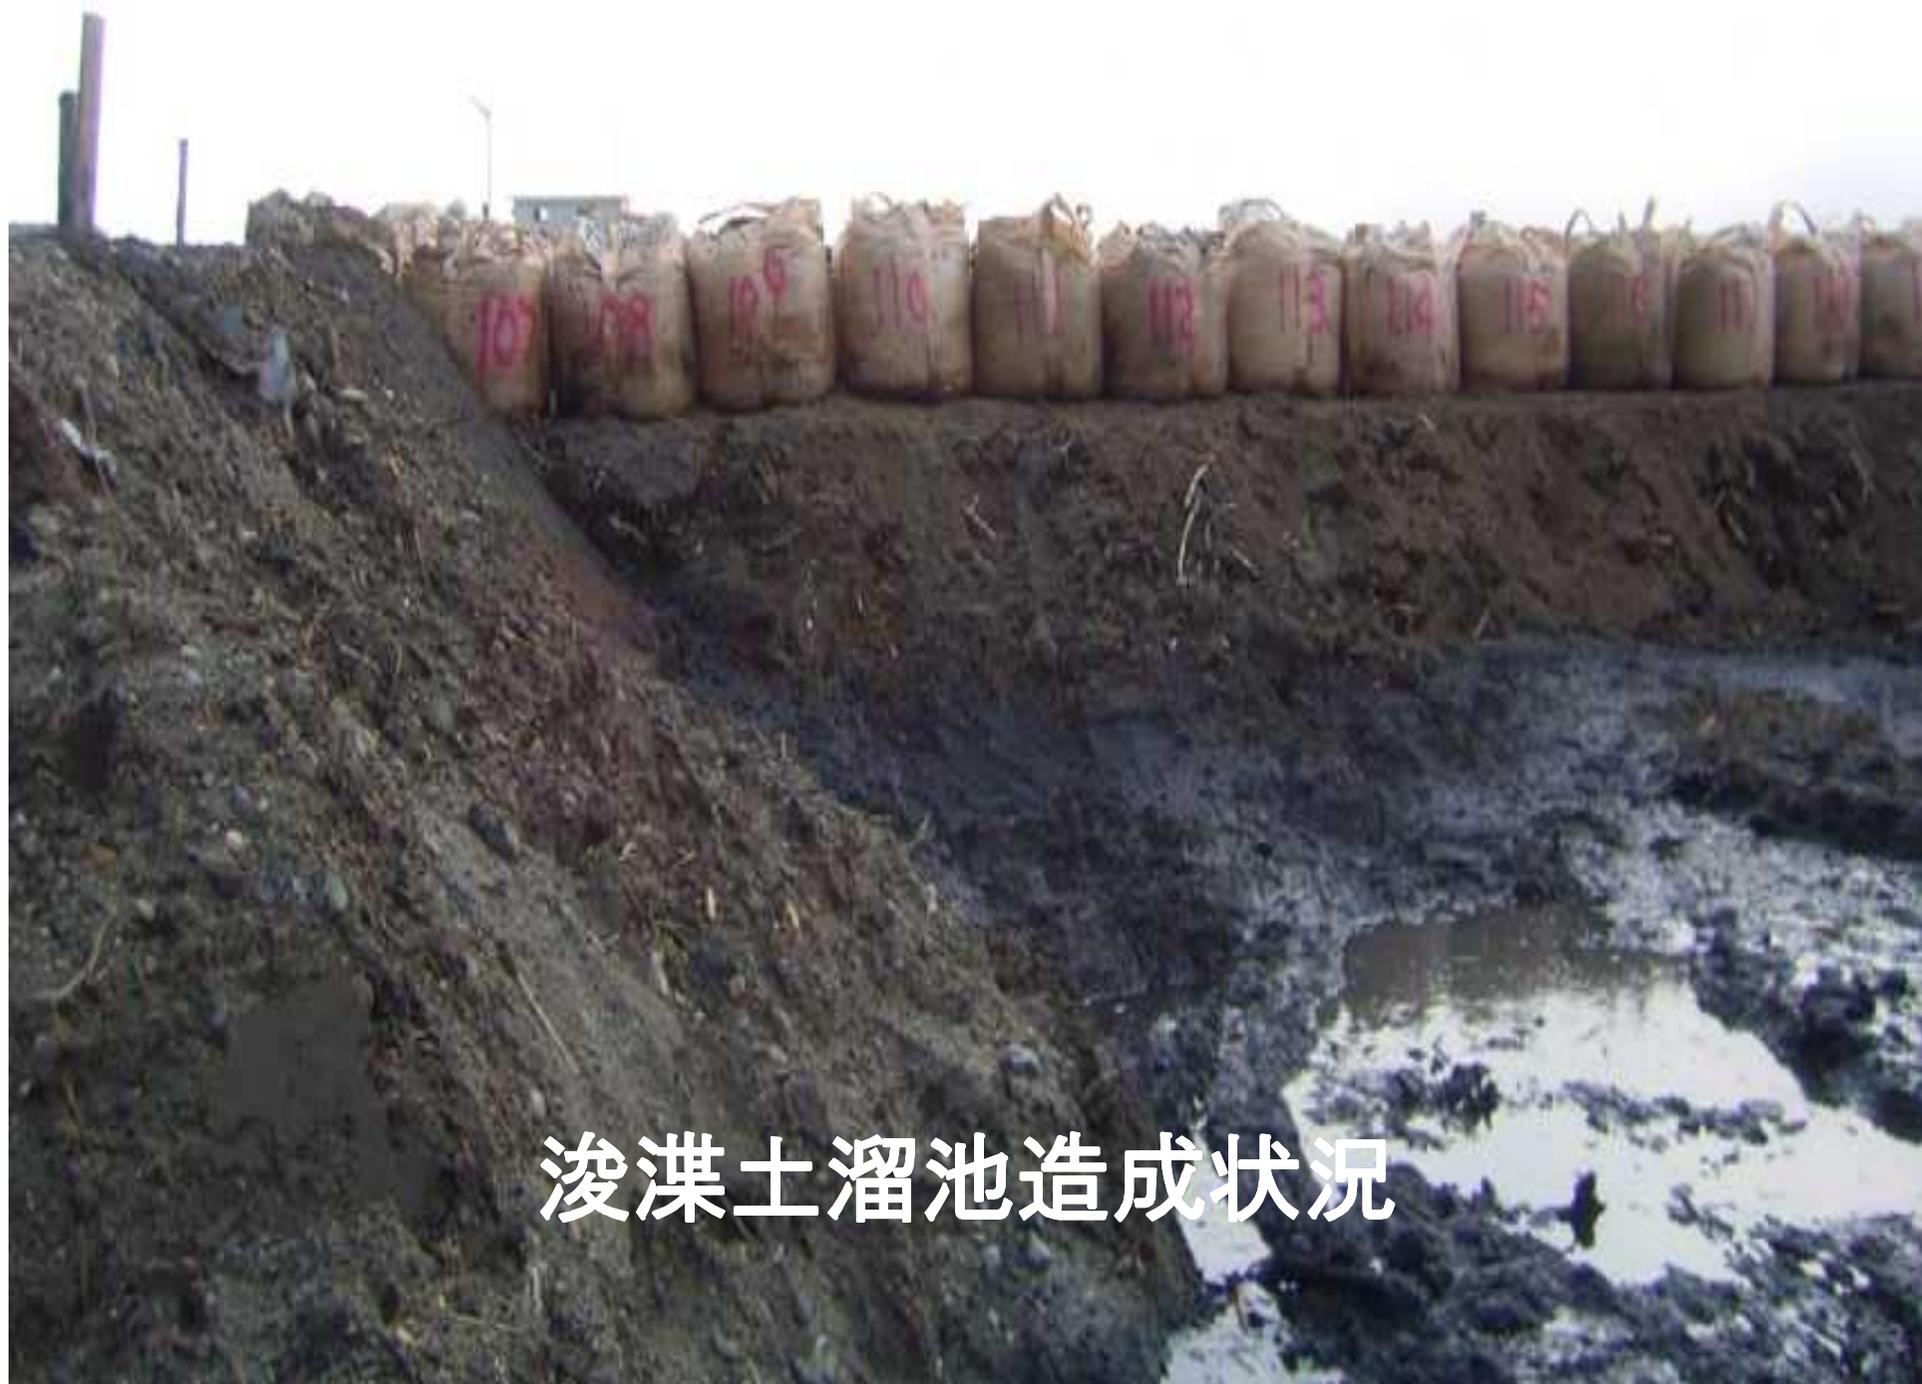
浚渫土溜池造成狀況

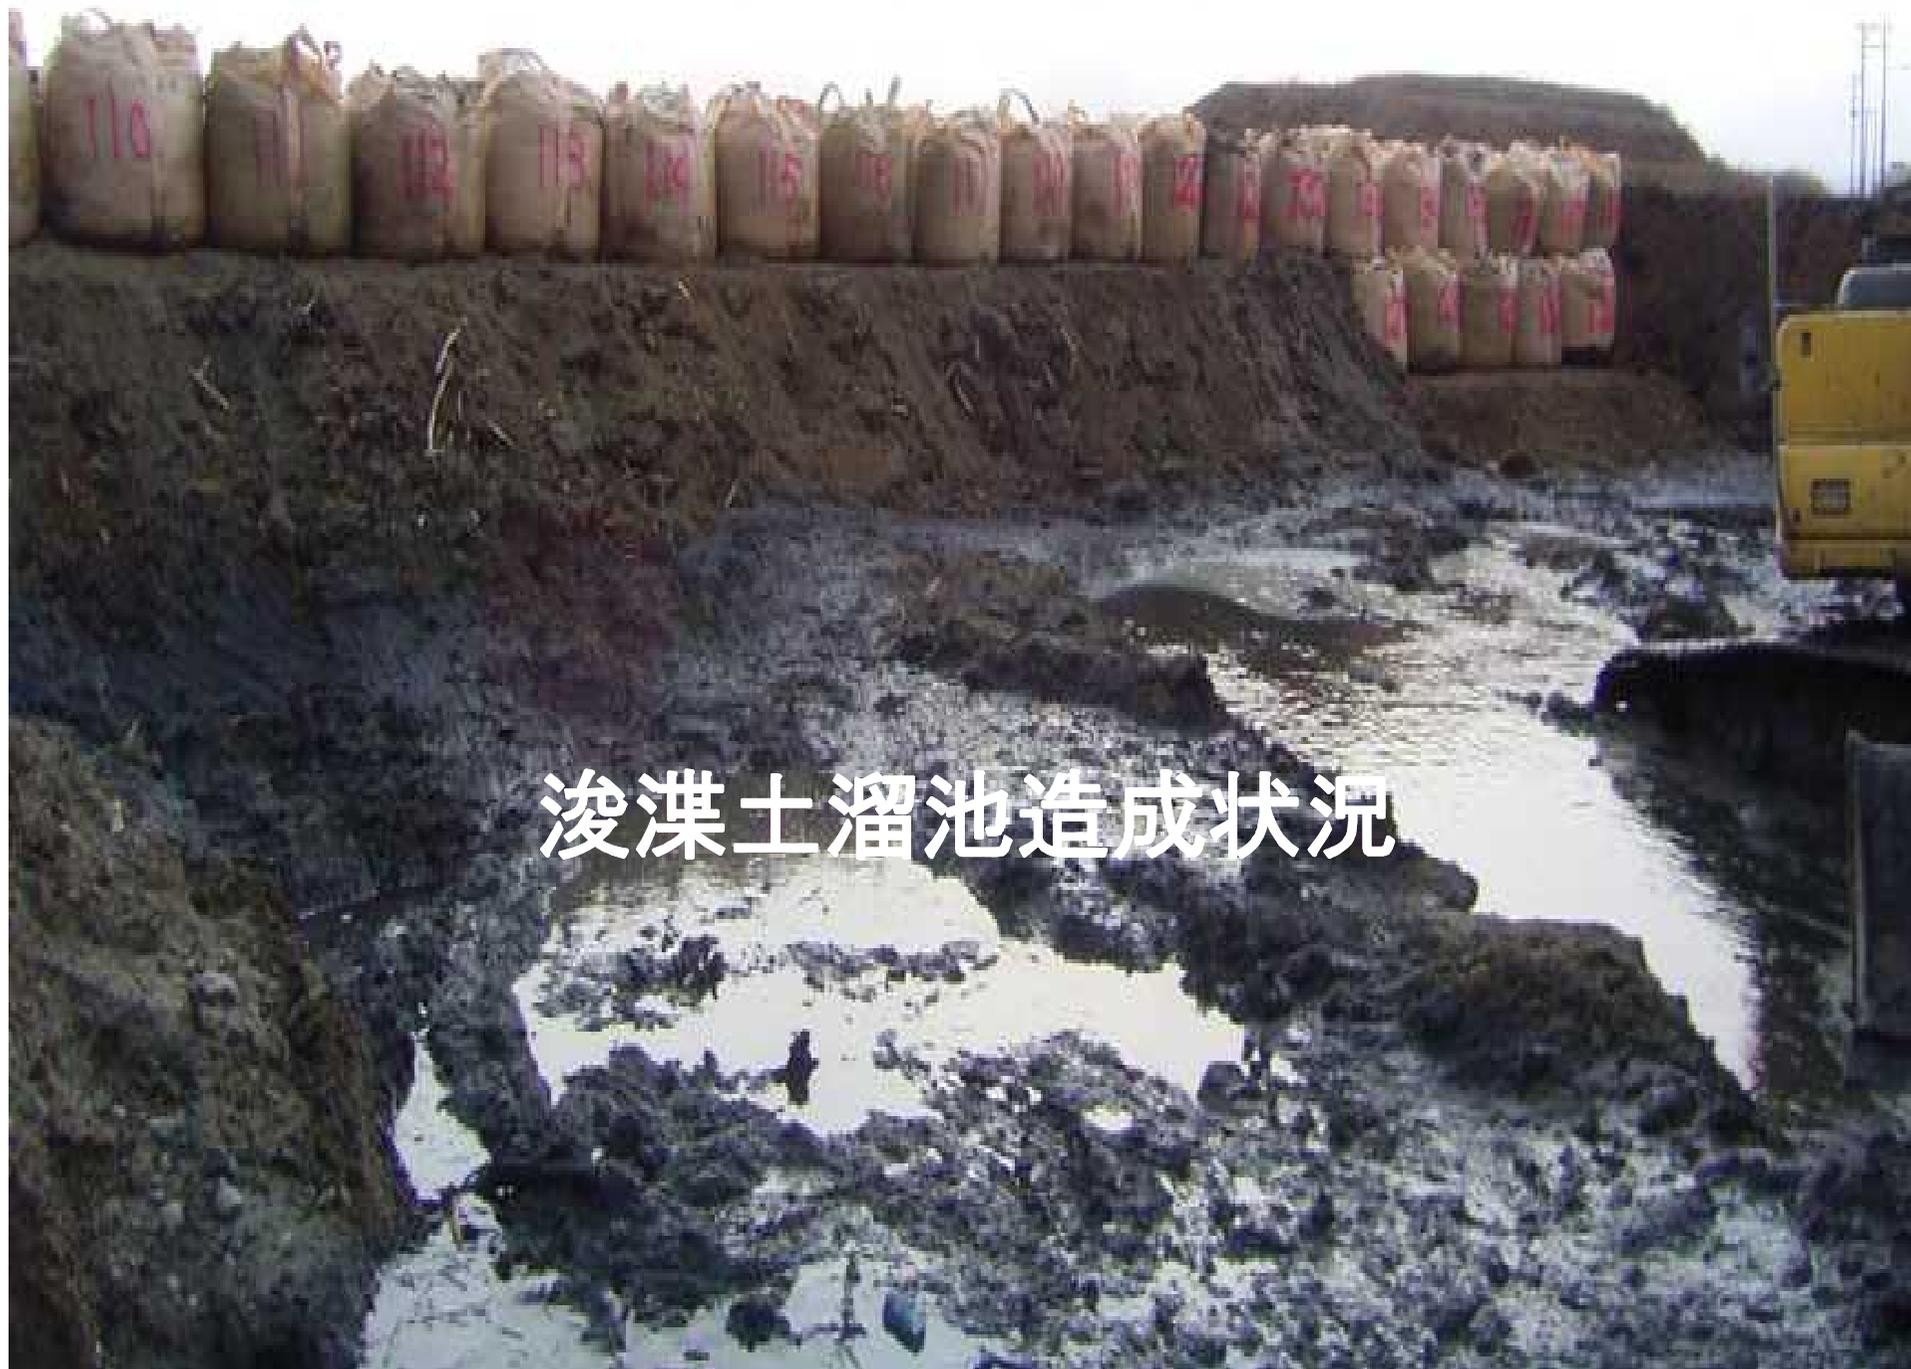
浚渫土溜池造成狀況

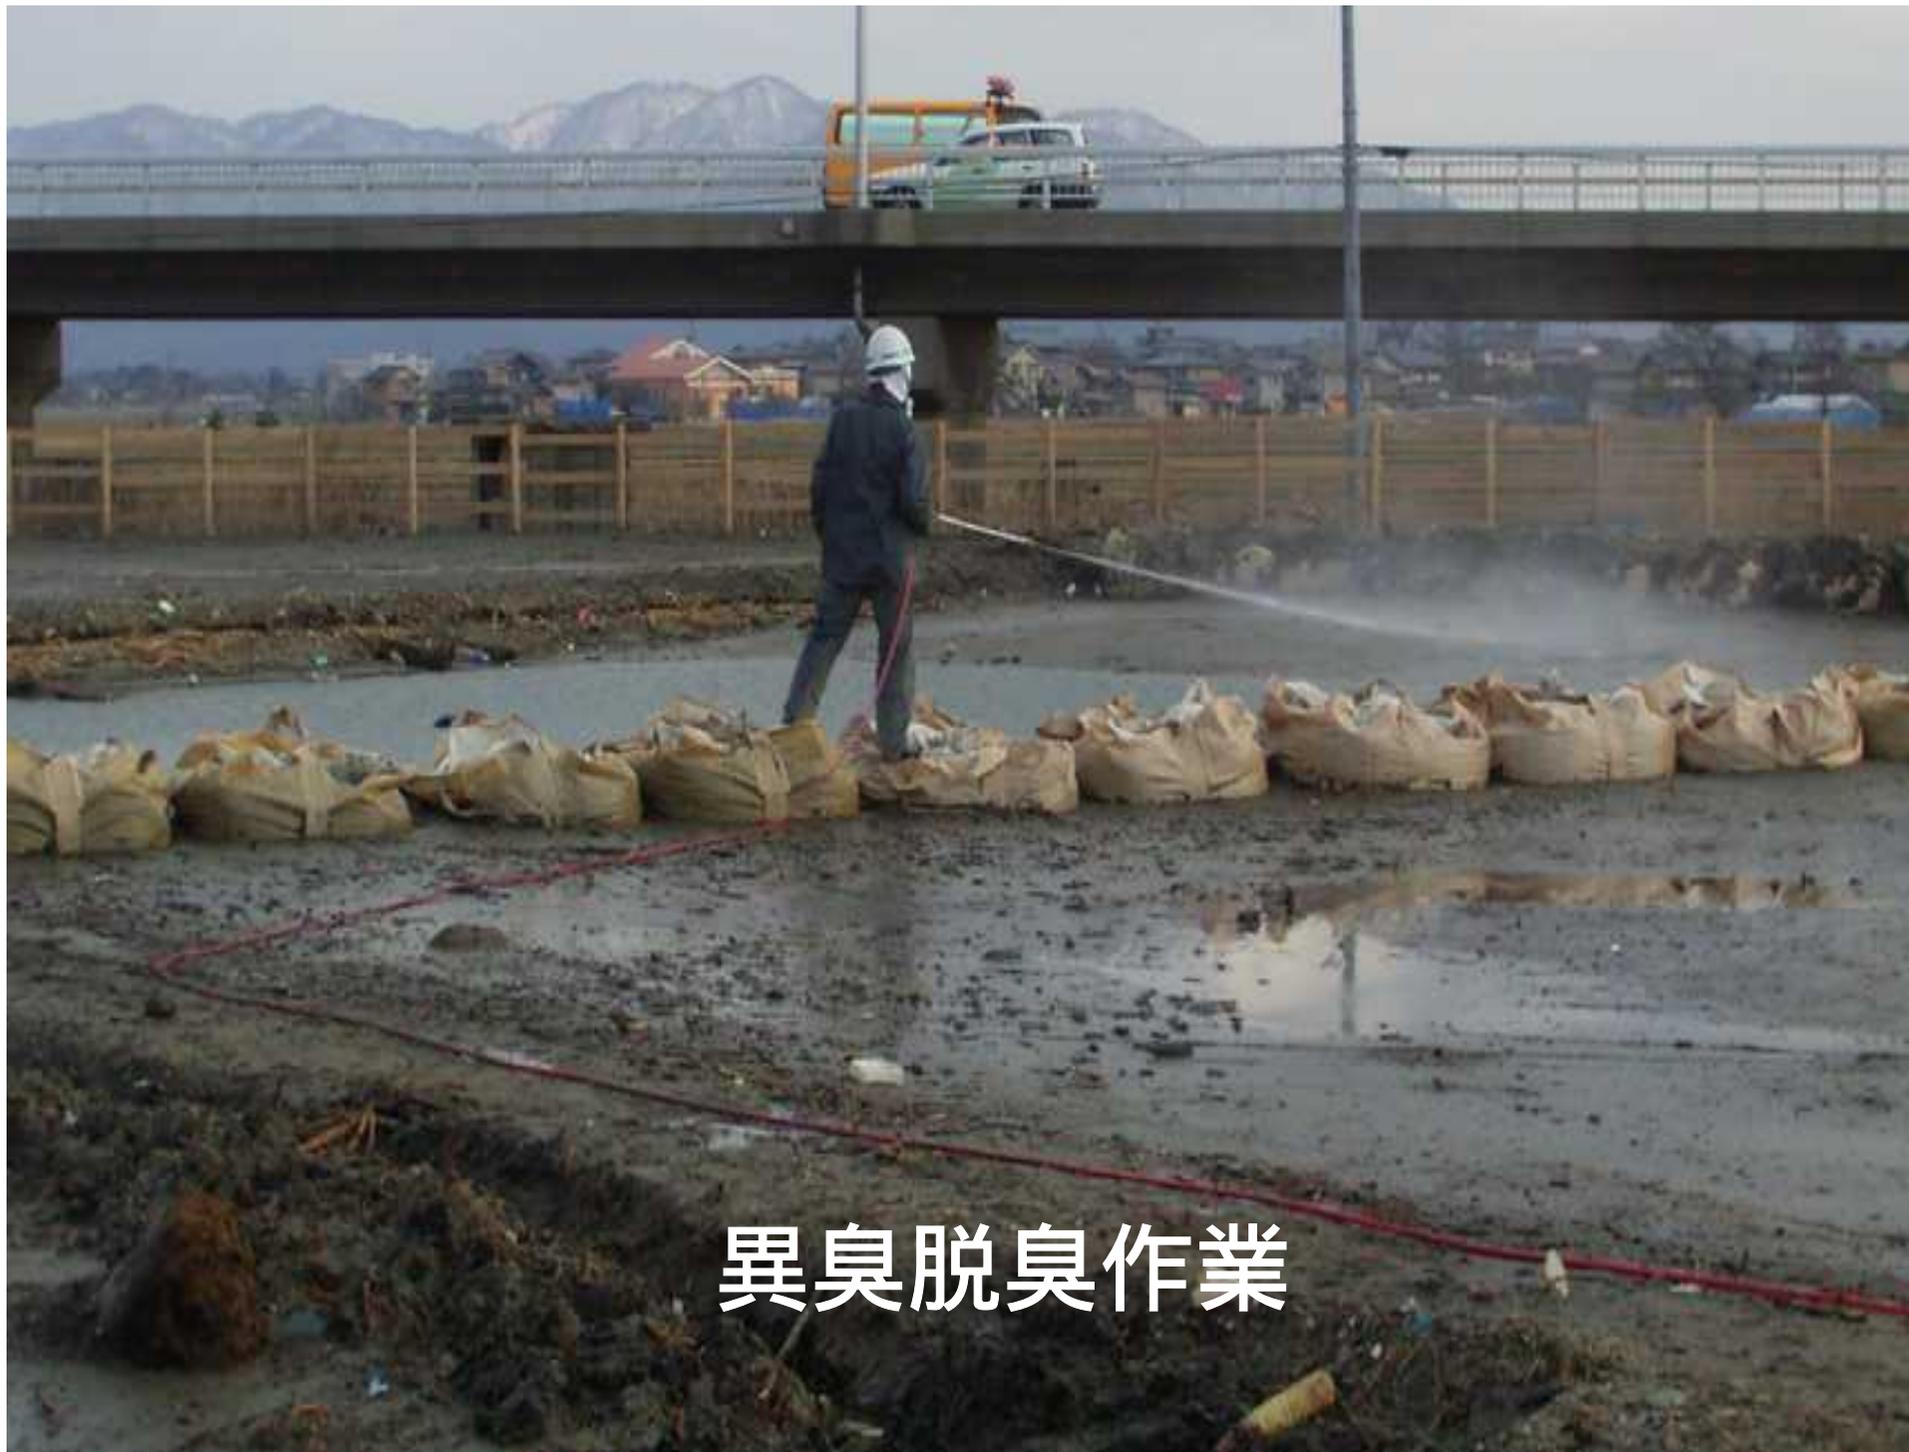
異臭脱臭作業

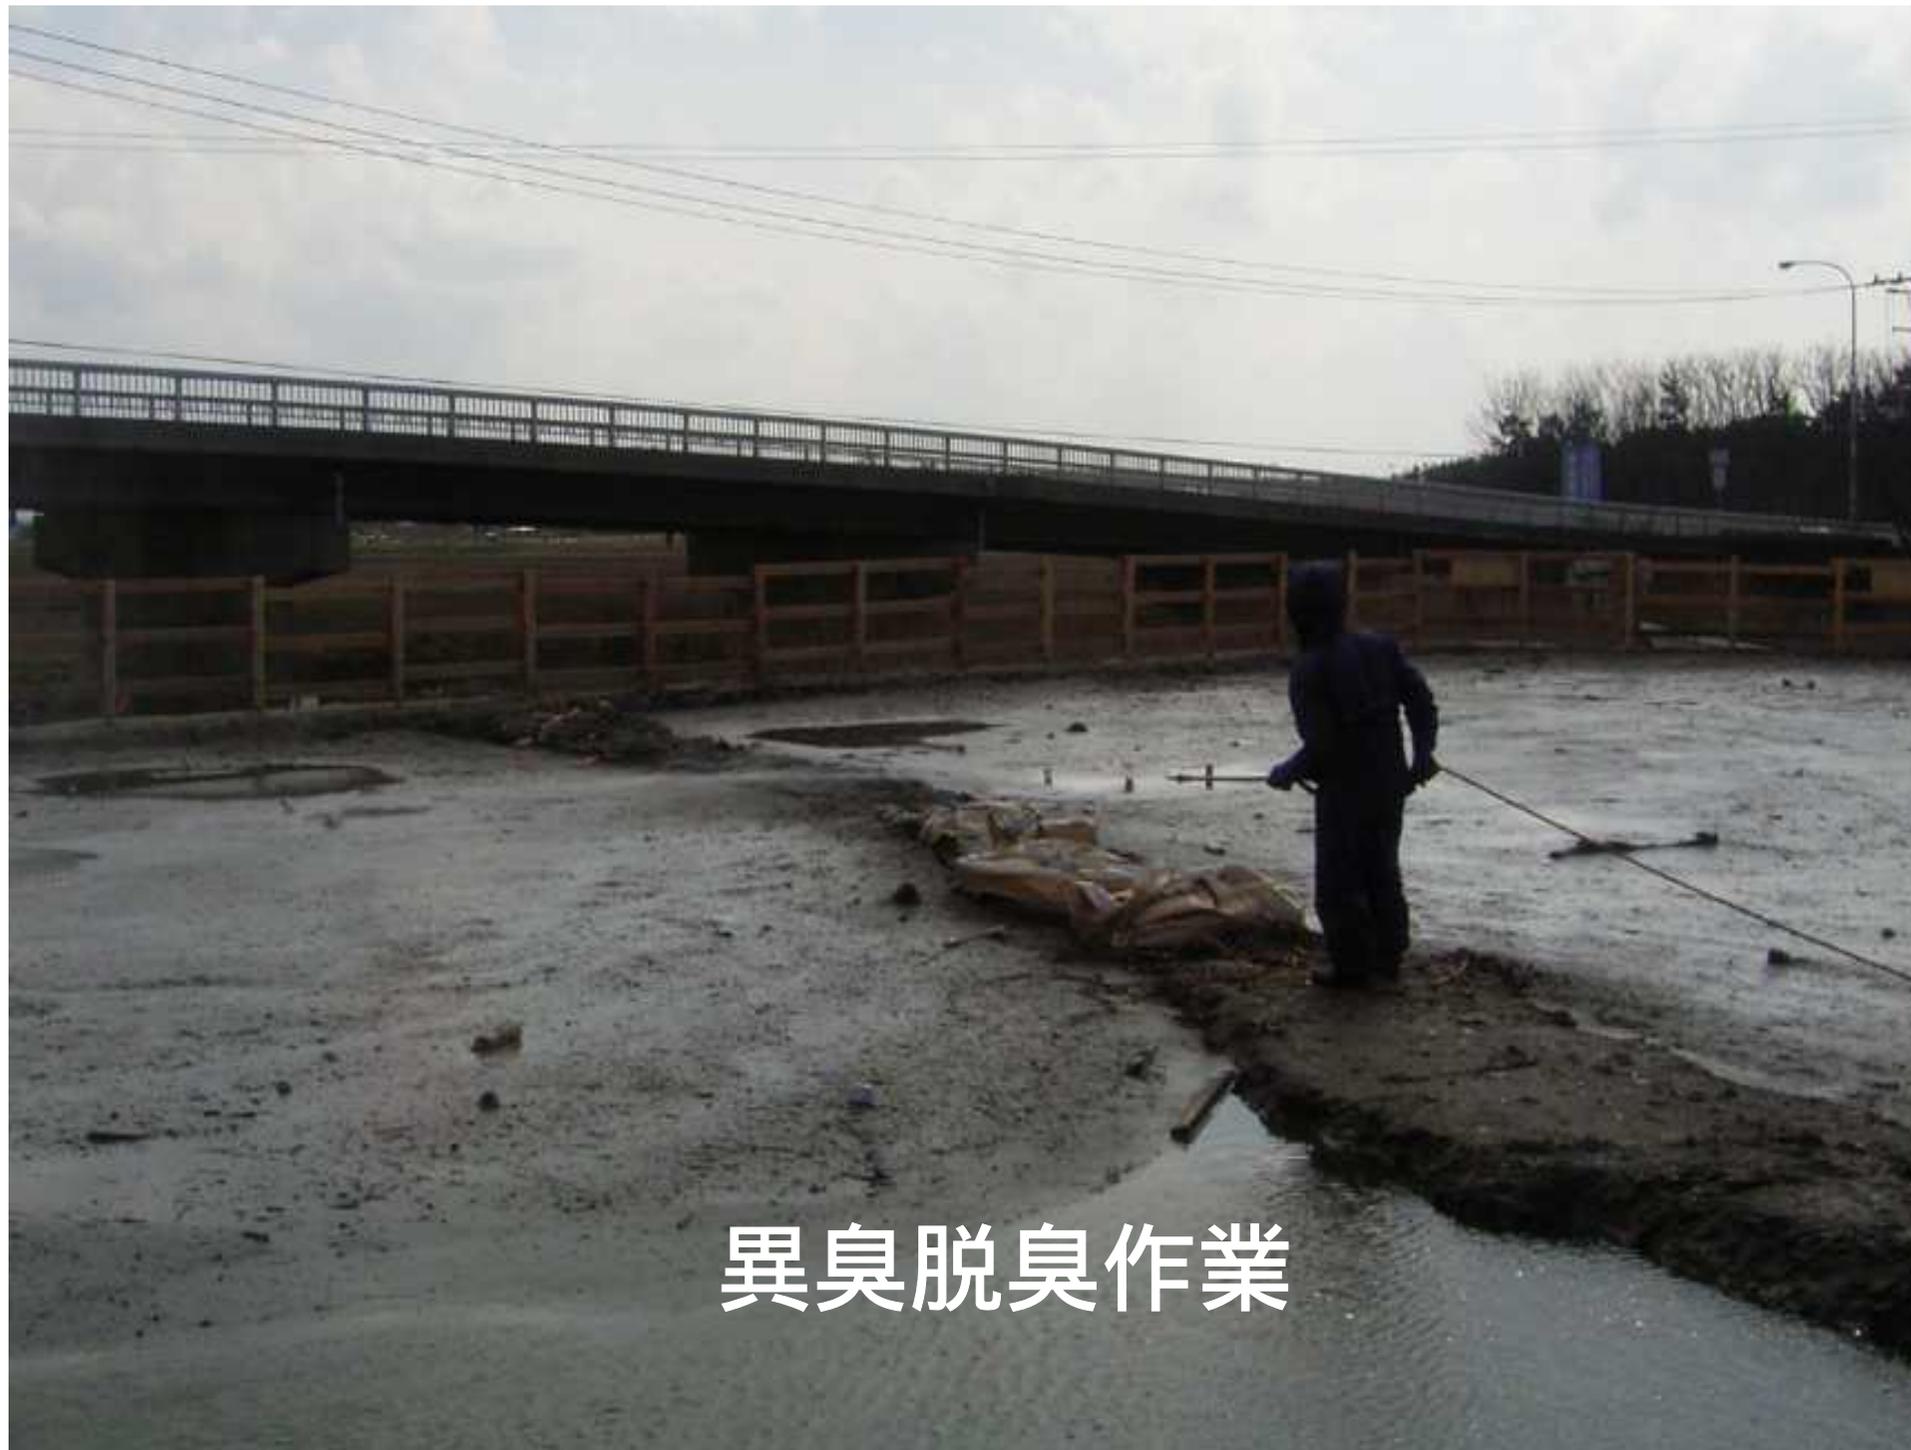
異臭脱臭作業

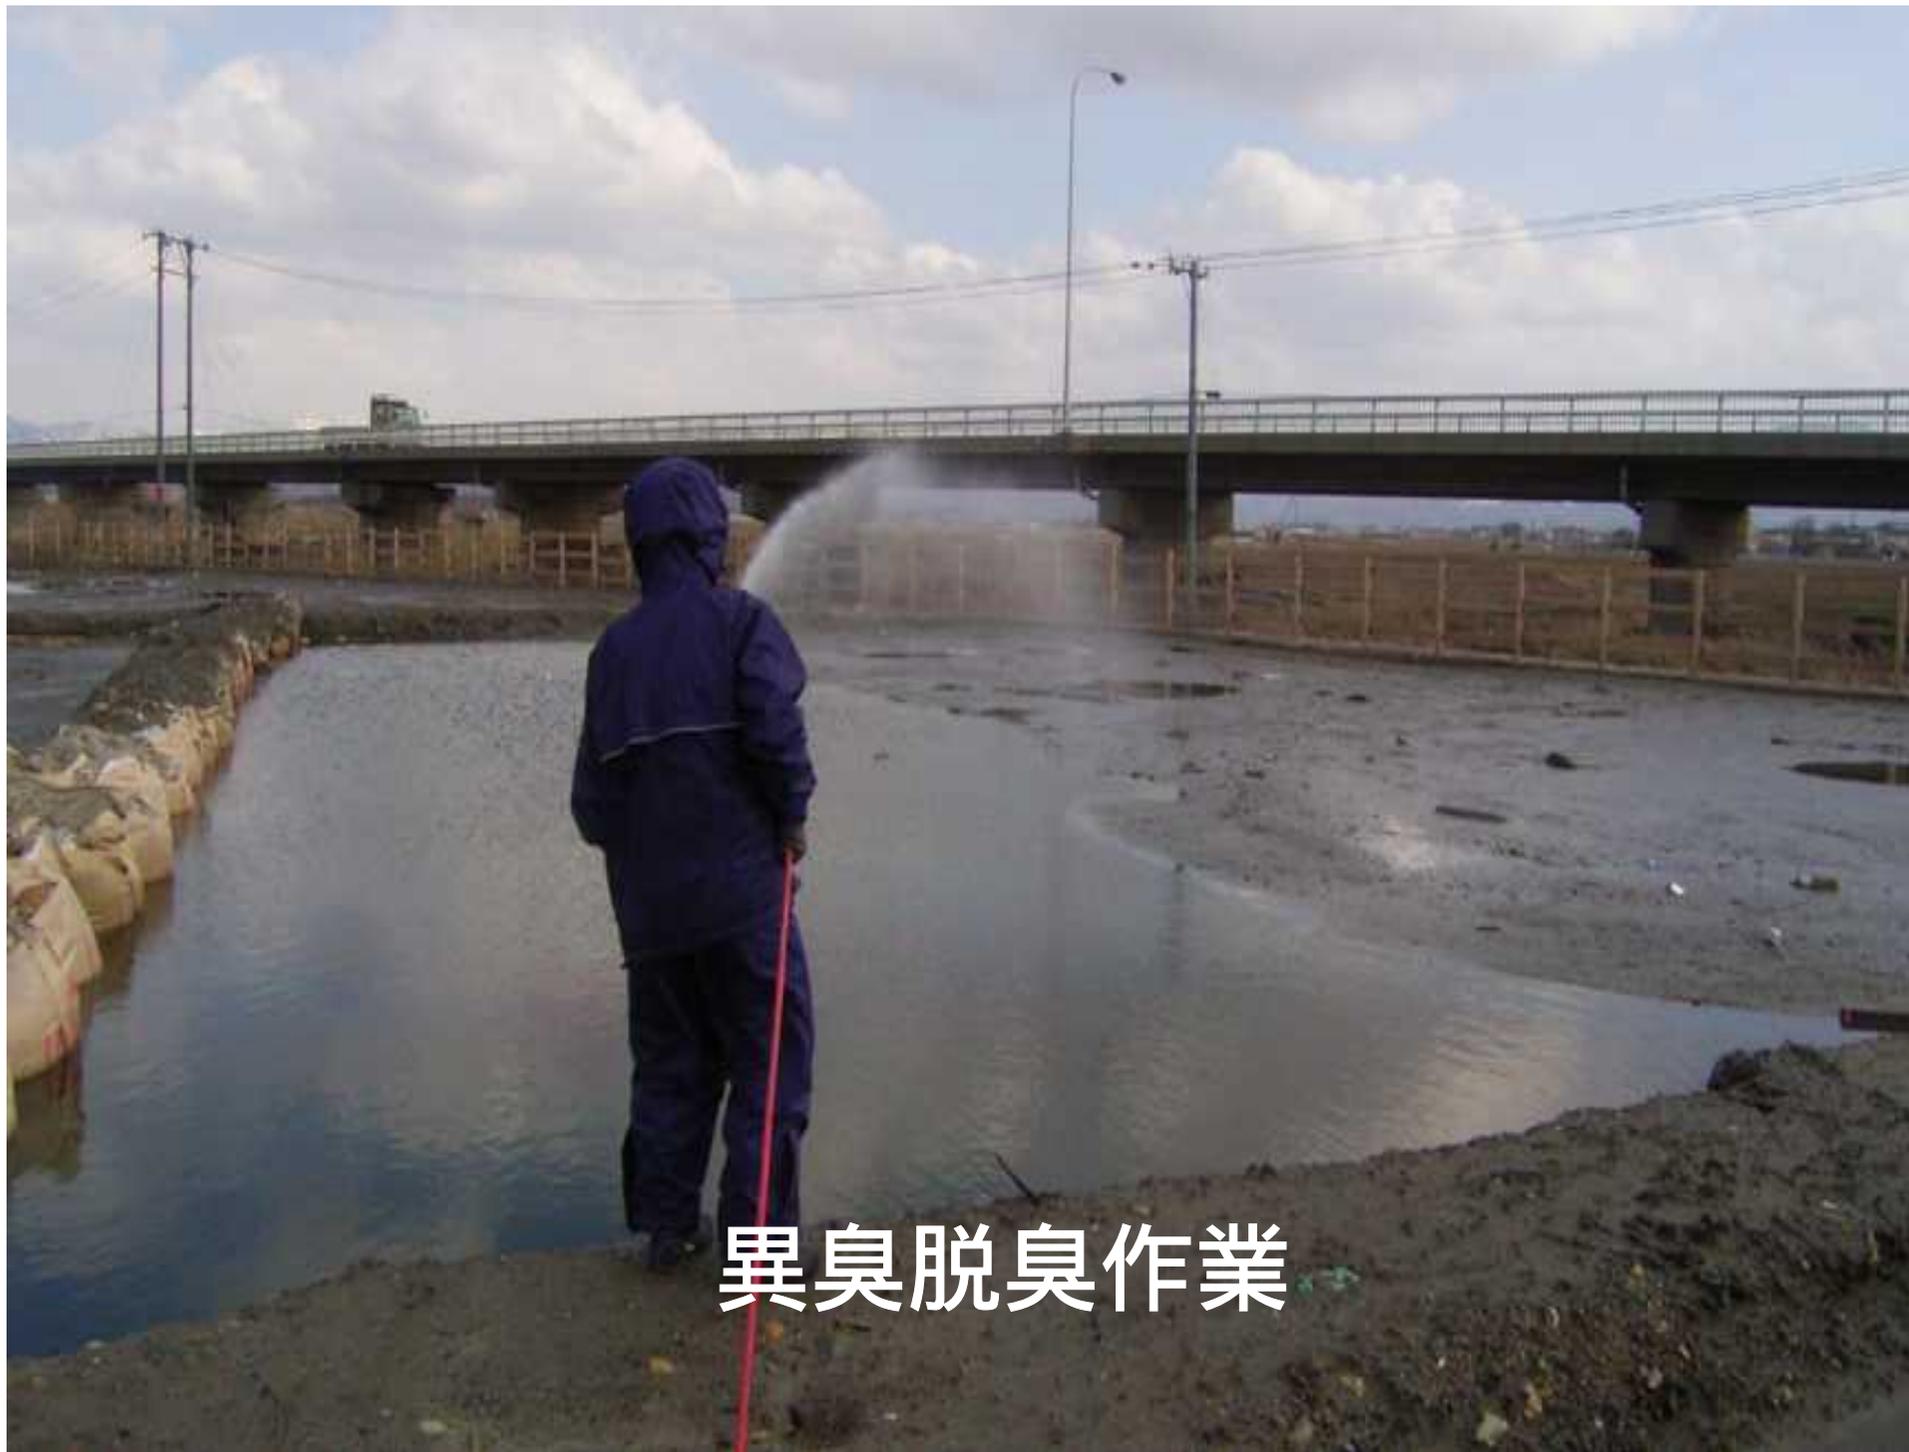
異臭脱臭作業

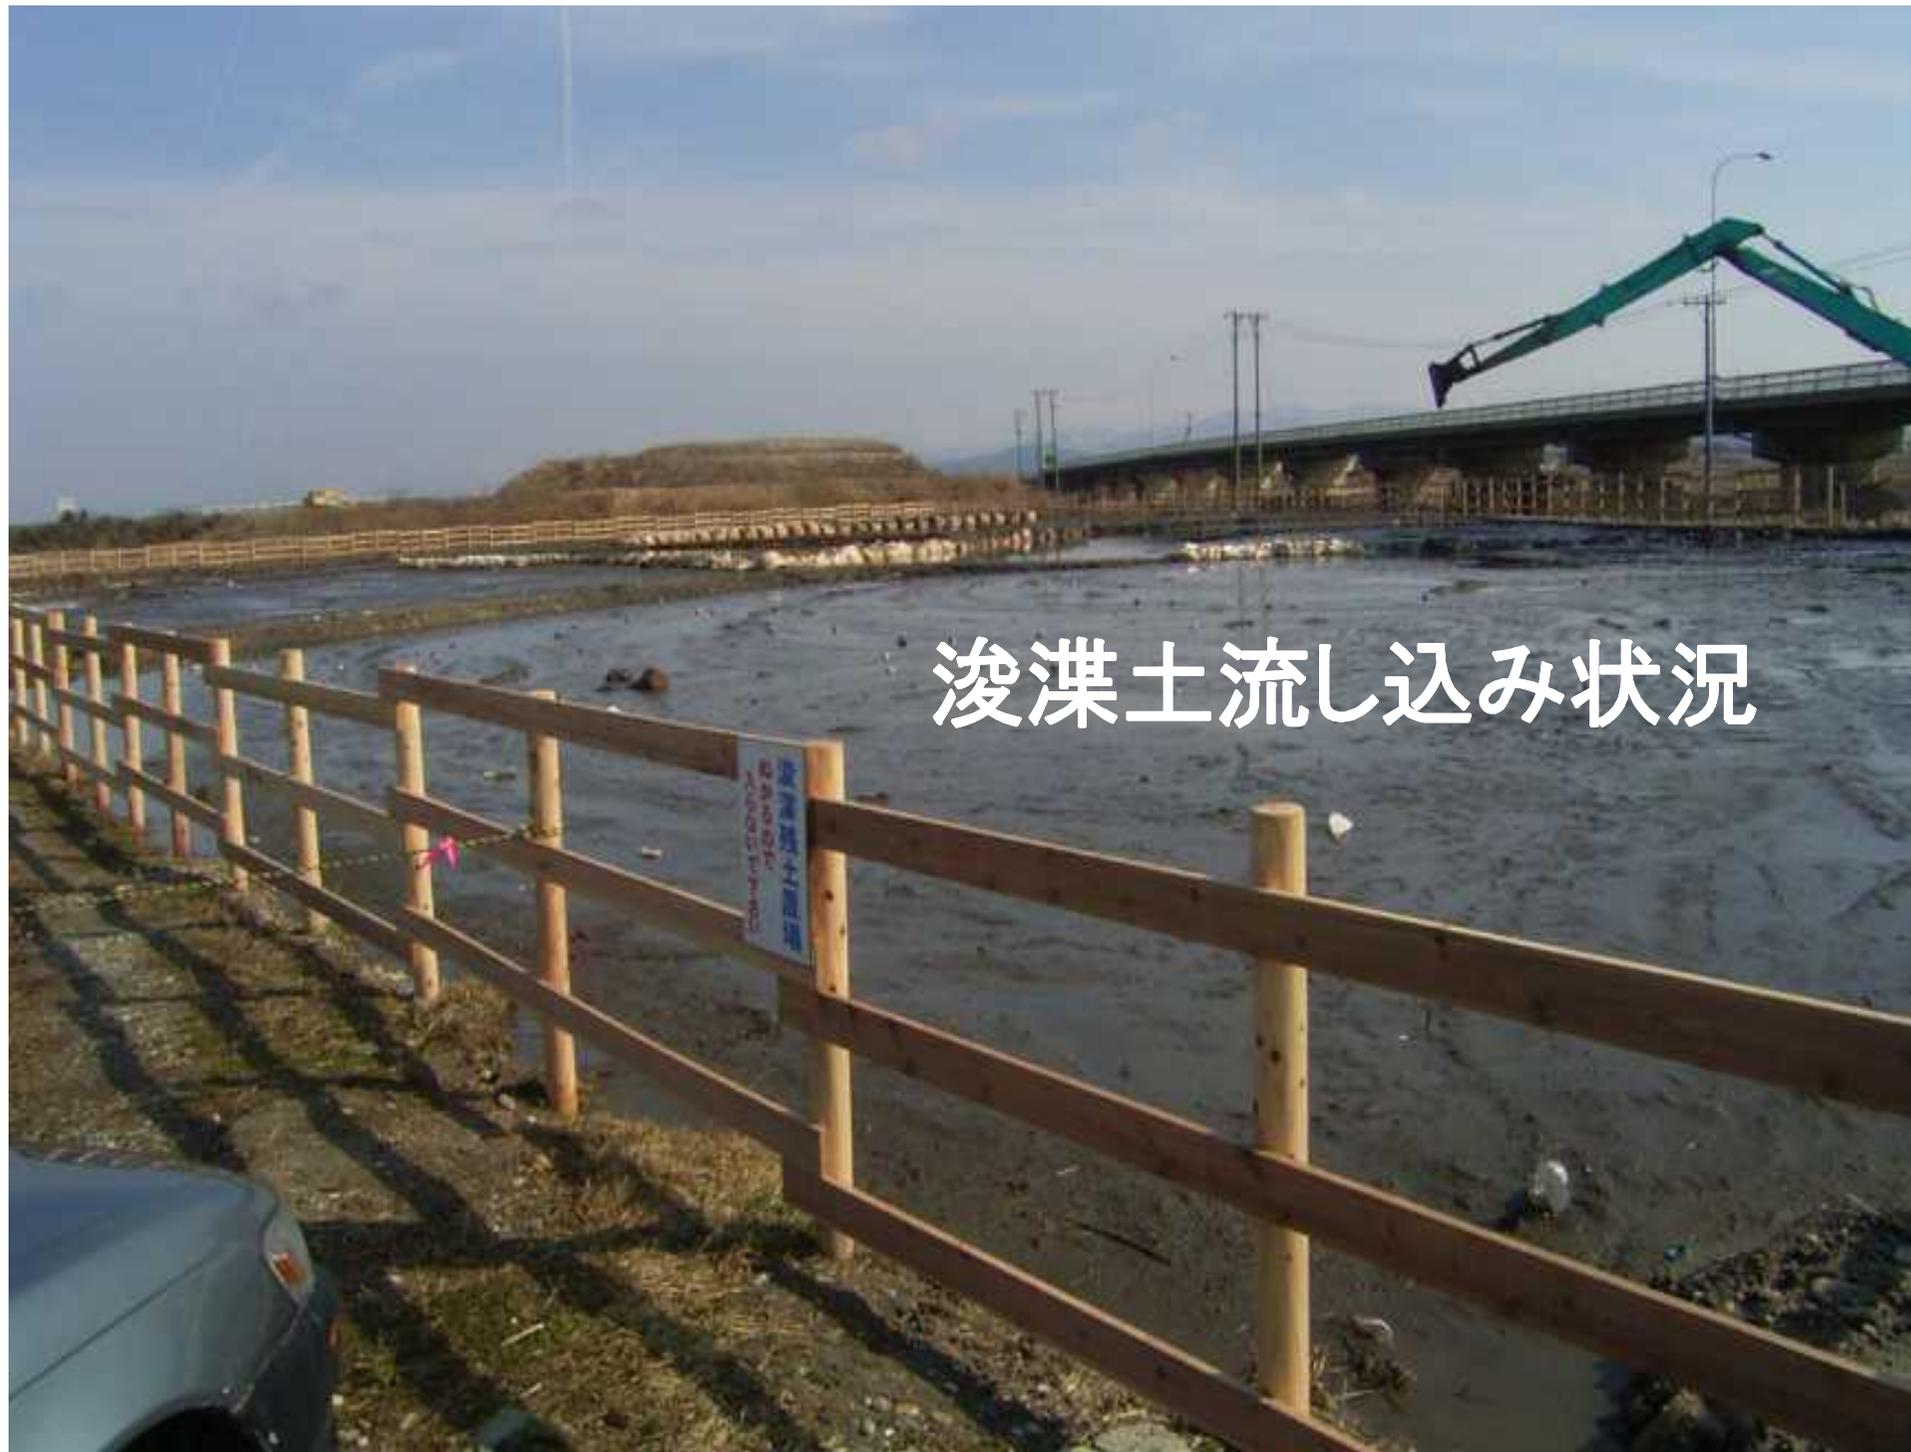
浚渫土流し込み状況
