塩害と油汚染の土壌改善

一般社団法人
循環型社会研究協会

塩害と油汚染の改善事例

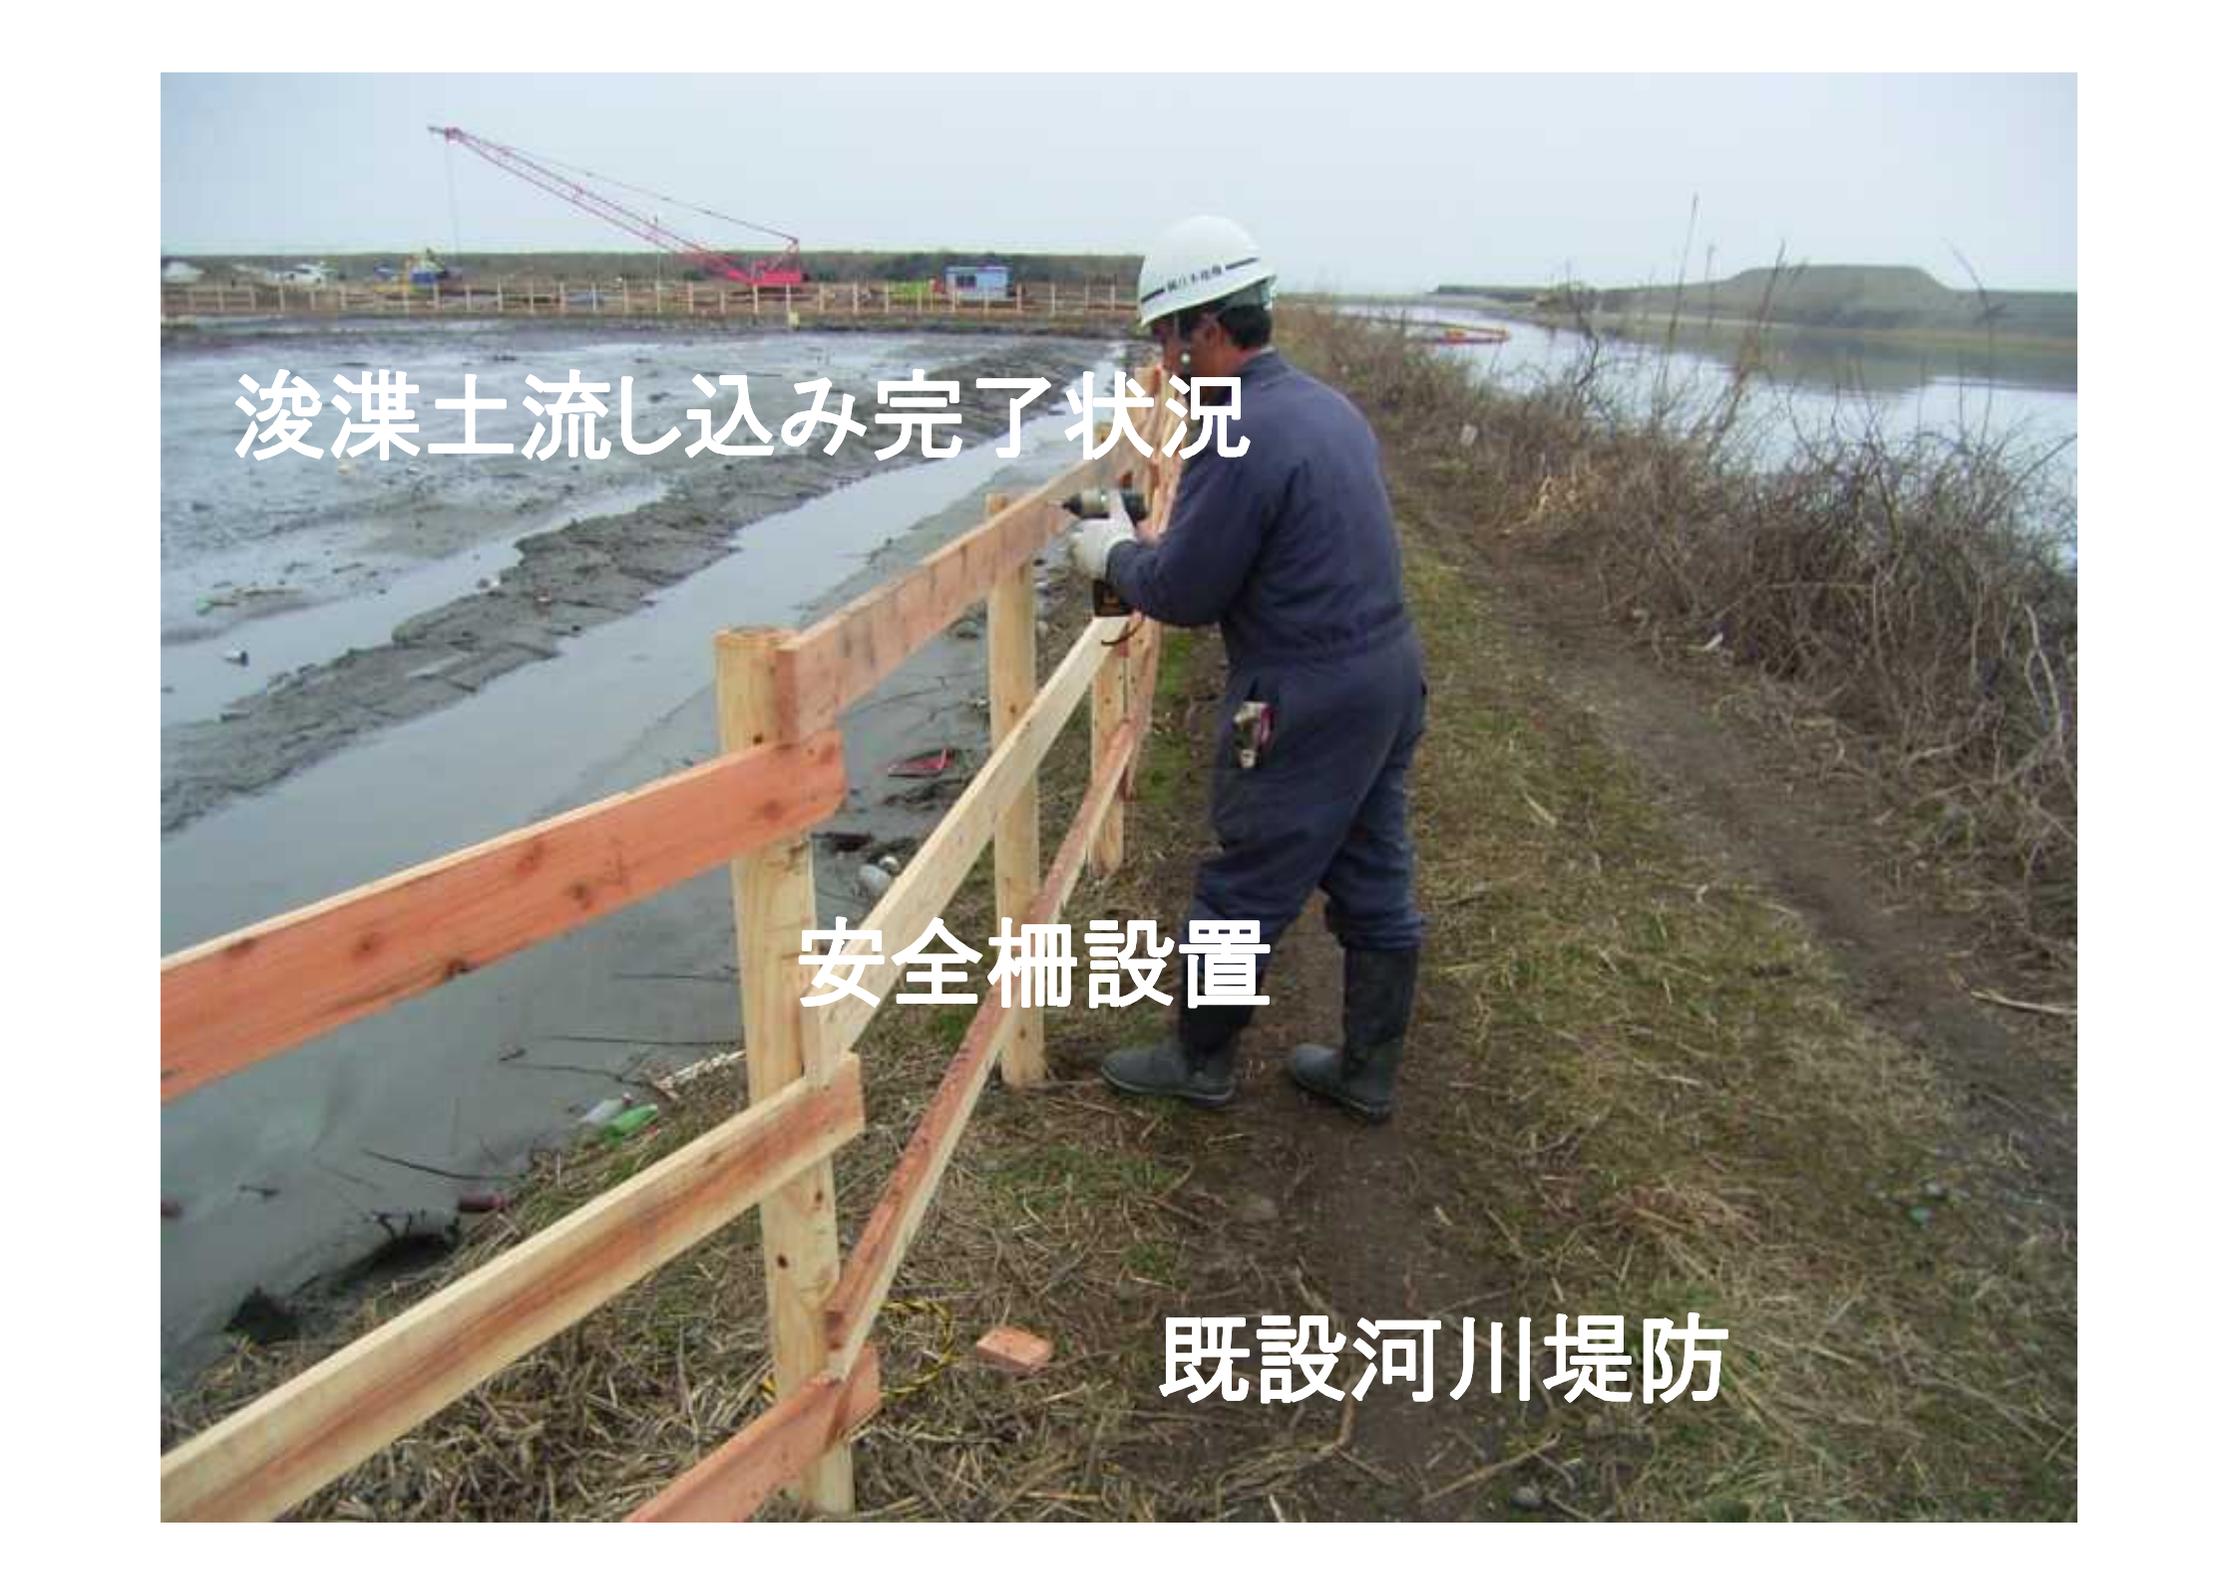
浚渫土流し込み状況

浚渫土流し込み完了状況

安全柵設置

既設河川堤防

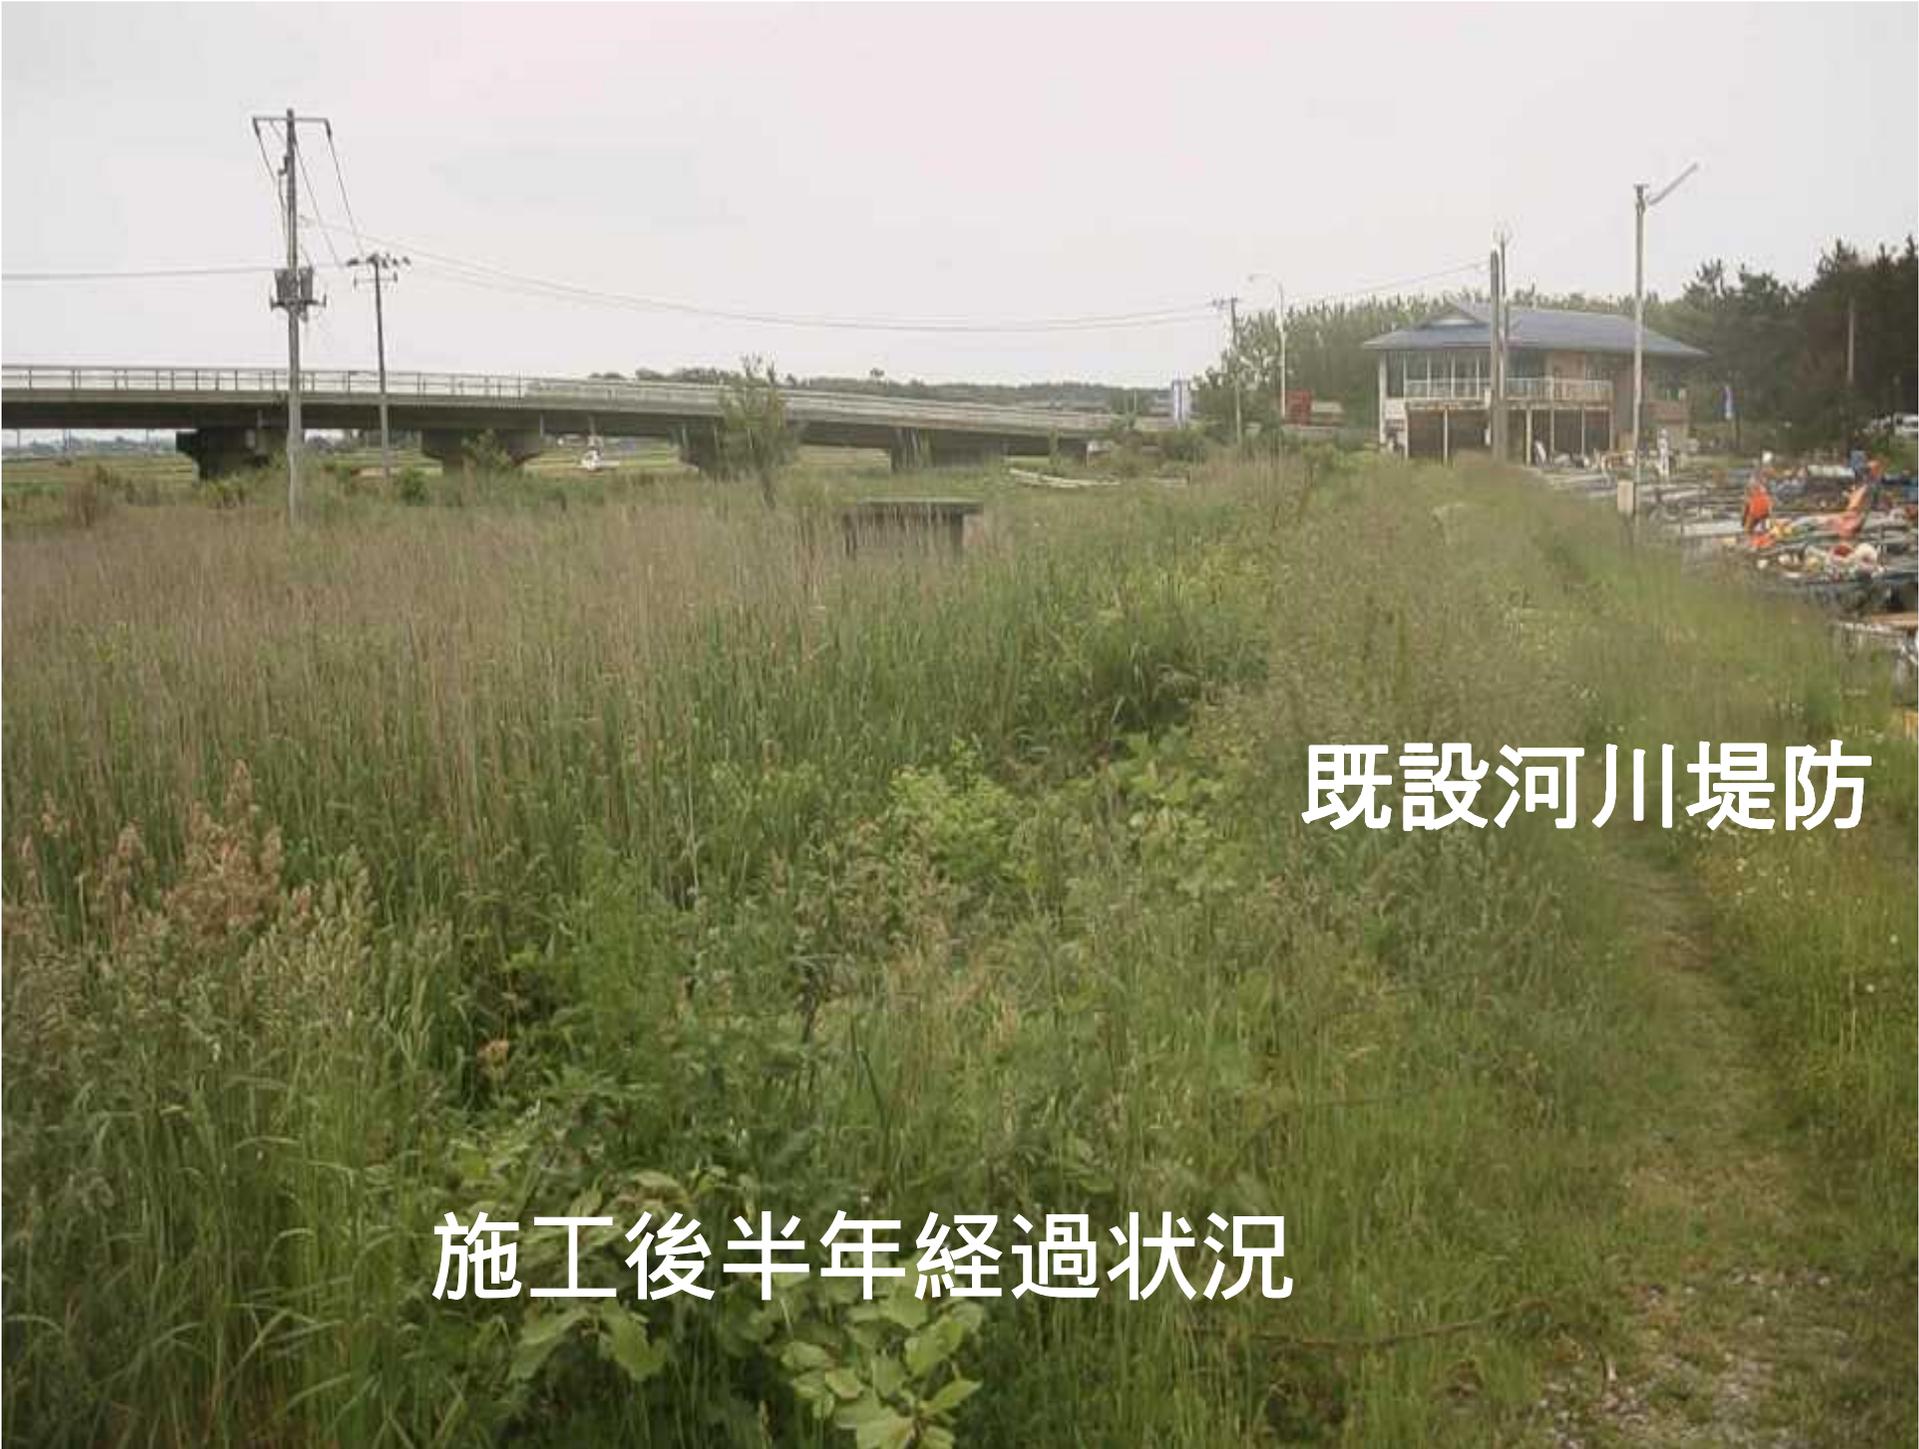
既設河川堤防

施工後半年経過状況
